Sachverständigengutachten Nr. : 12720

In Sachen : Feststellung tierische Holzschädigungen

Kundenzeichen : Kirche Kloster Donndorf

Objekt : Kirche Kloster Donndorf / Kirche Wiehe
 06571 Donndorf

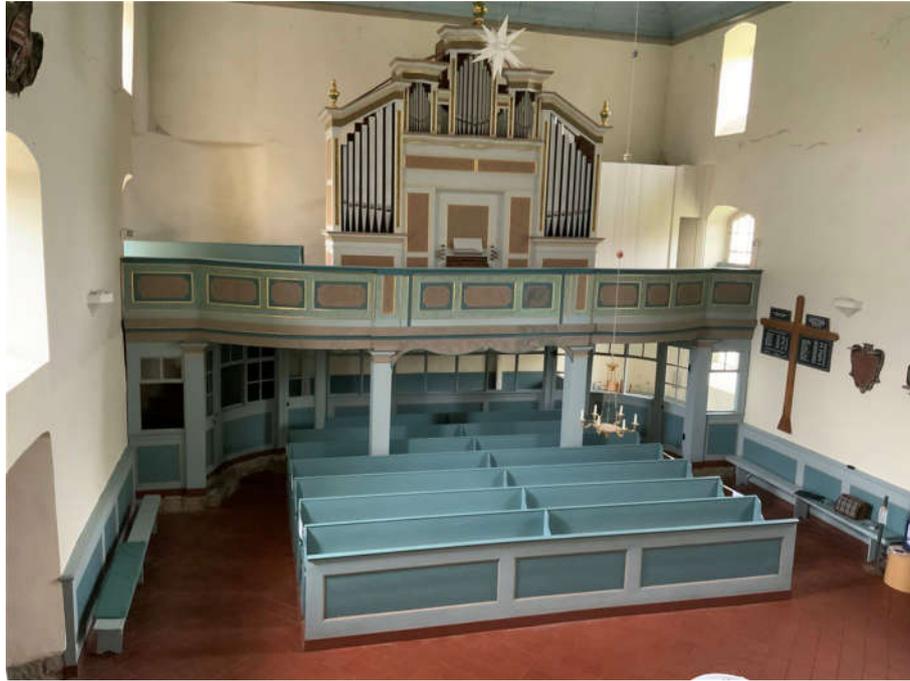
- in den Bereichen der Empore/ Orgel sind diverse Ausflugschlitze und Nagselhäufchen durch den gewöhnlichen Nagekäfer zu sehen

Foto Nr.: 1 Übersichtsaufnahme Orgel und Gestühl

Hier empfehle ich die Begasung des Altars (inkl. Logen) und insbesondere der Orgel.

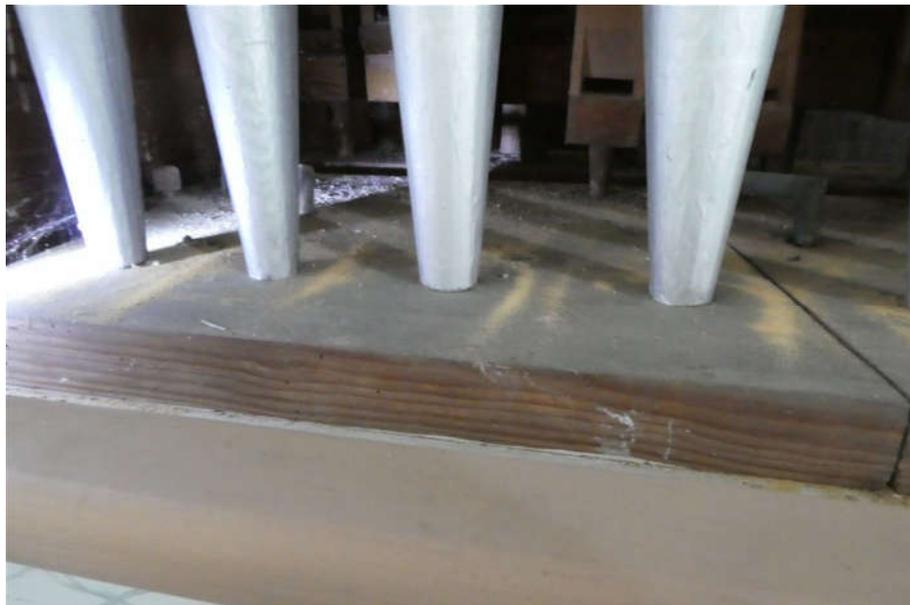
Foto Nr.: 2 Nagel zwischen Orgelpfeifen

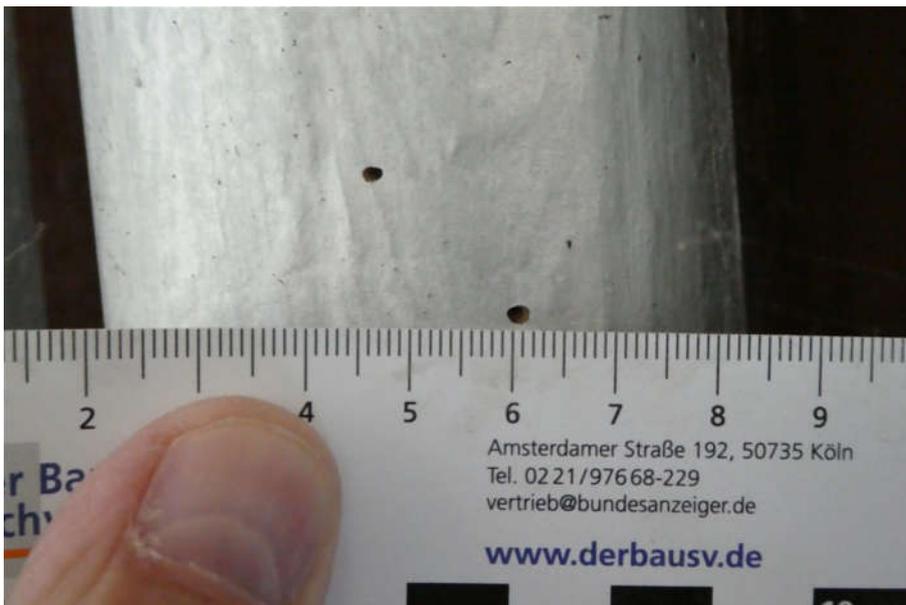
Foto Nr.: 4 Ausfluglöcher (alt) Gewöhnlicher Nagekäfer

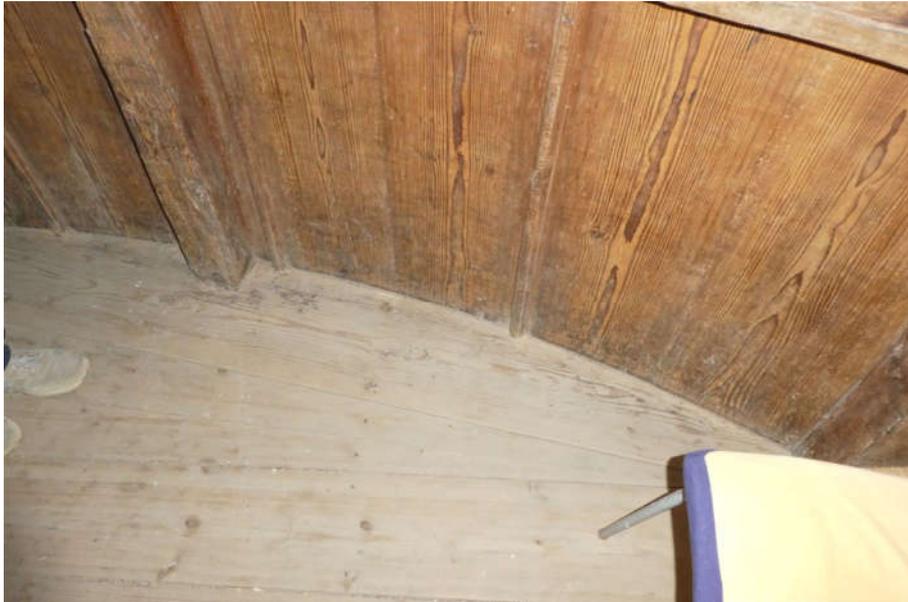
Foto Nr.: 7 Brüstung Empore...

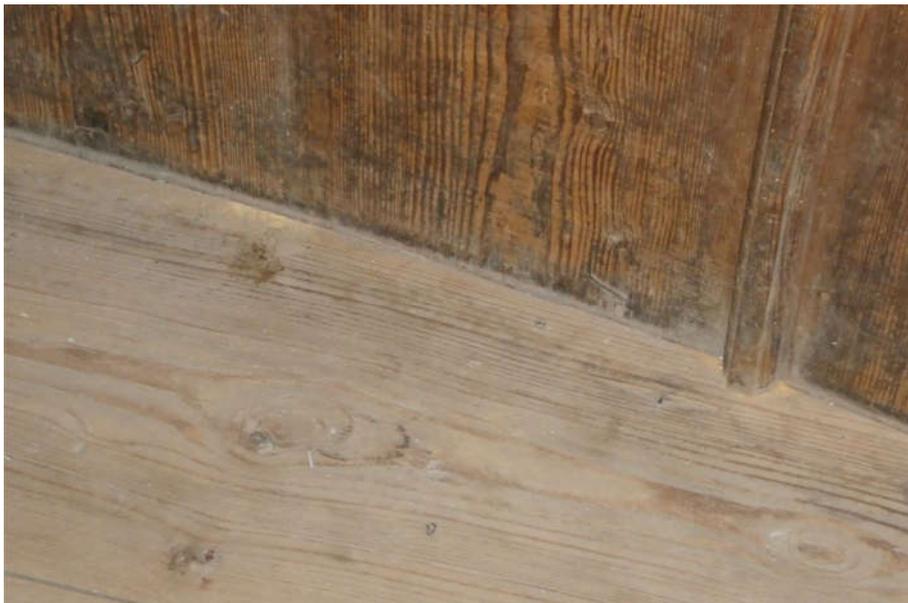
Foto Nr.: 8 ... mit frischem Nagel

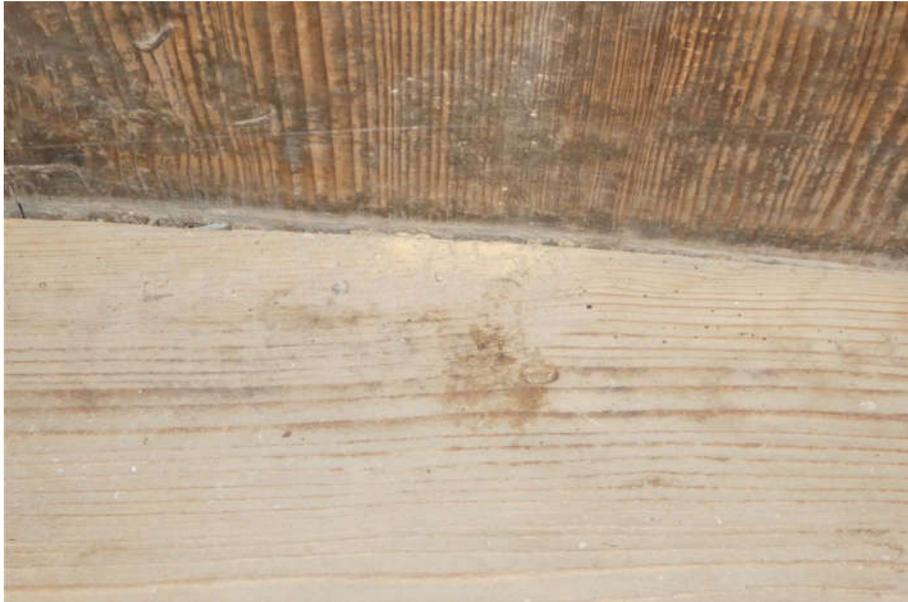
Foto Nr.: 9 Detail aus Bild 8

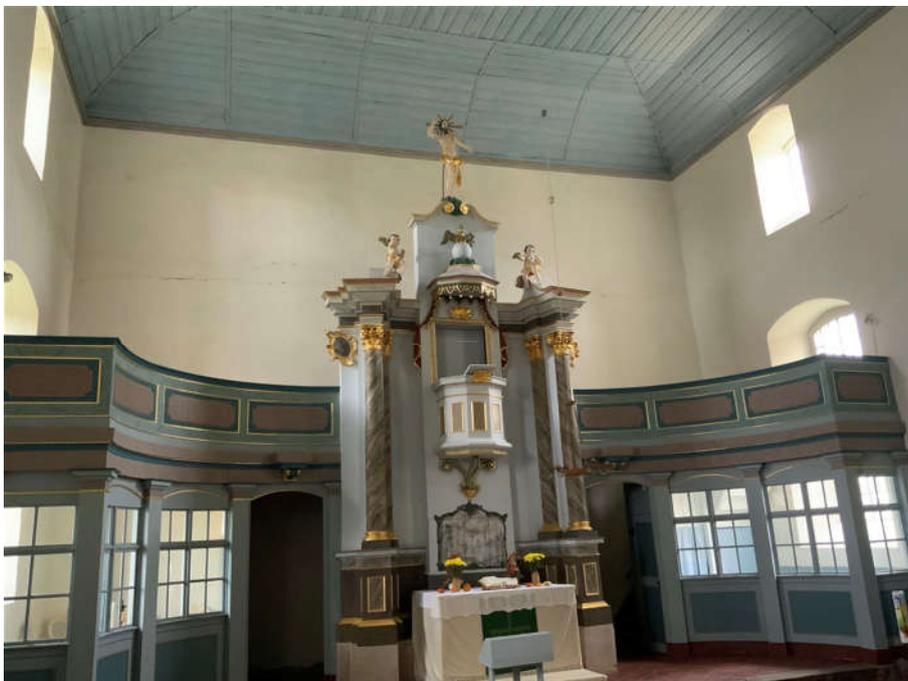
Foto Nr.: 10 Übersichtsaufnahme Altar mit Logen

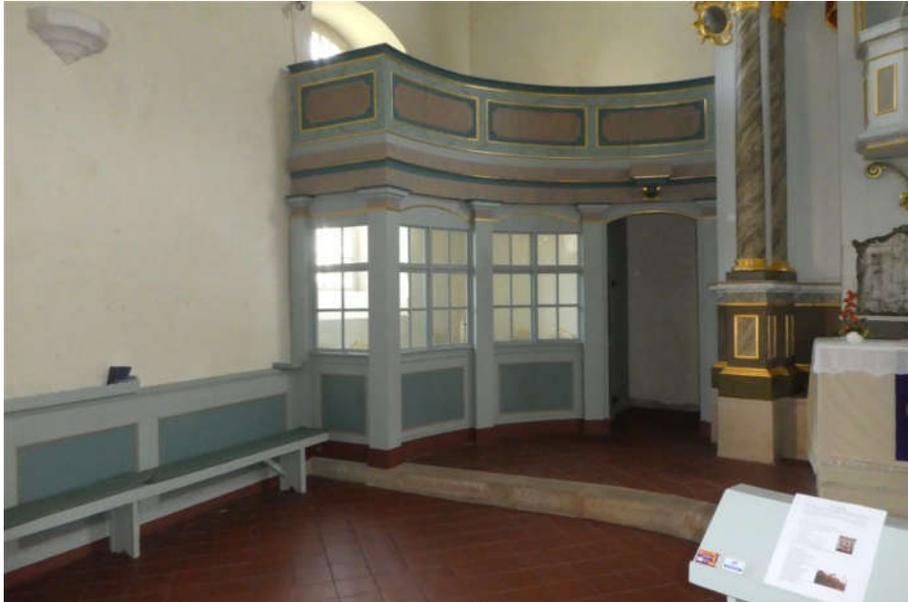
Foto Nr.: 11 Loge links neben Altar

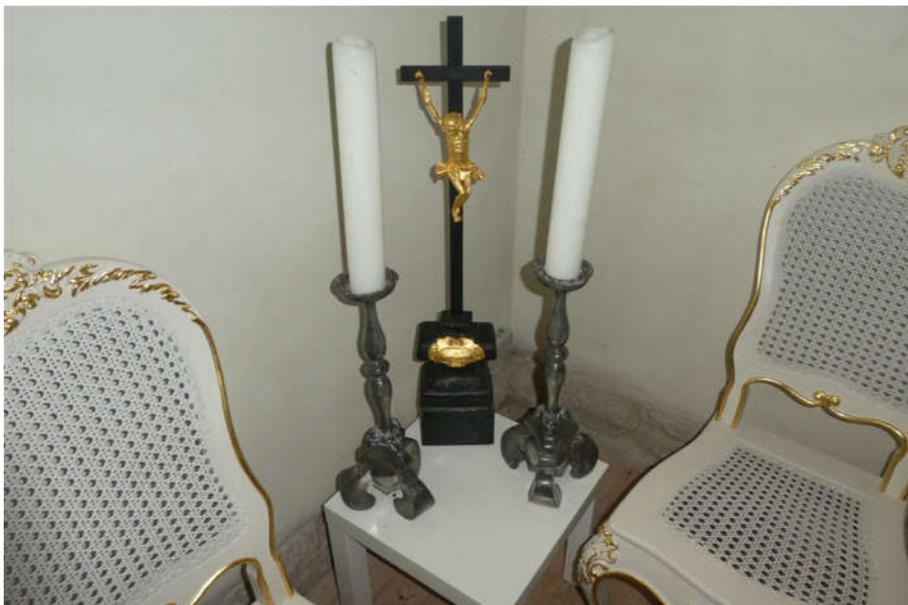
Foto Nr.: 12 Kruzifix mit...

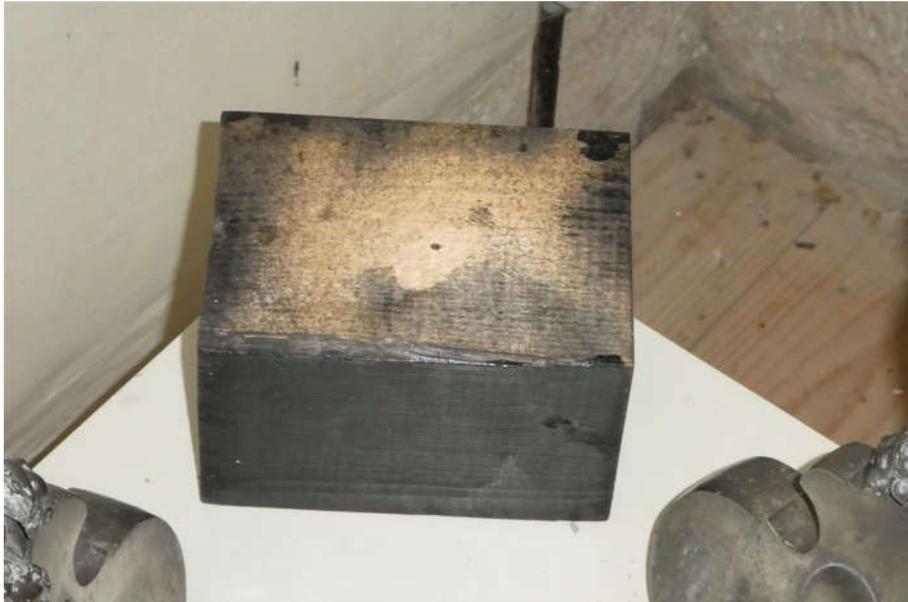
Foto Nr.: 13 Nagselaufierungen auf dem Kruzifix - Sockel

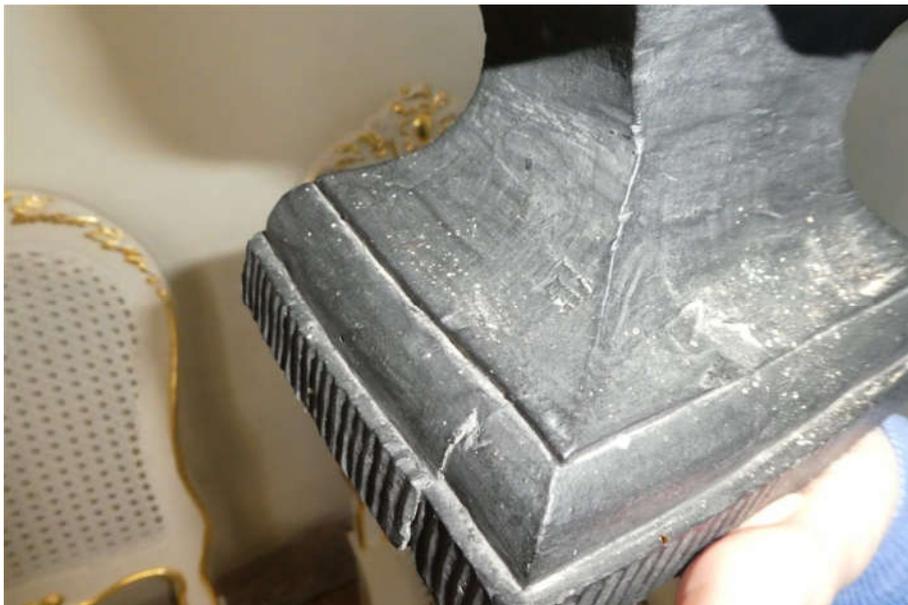
Foto Nr.: 14 siehe Bild 13

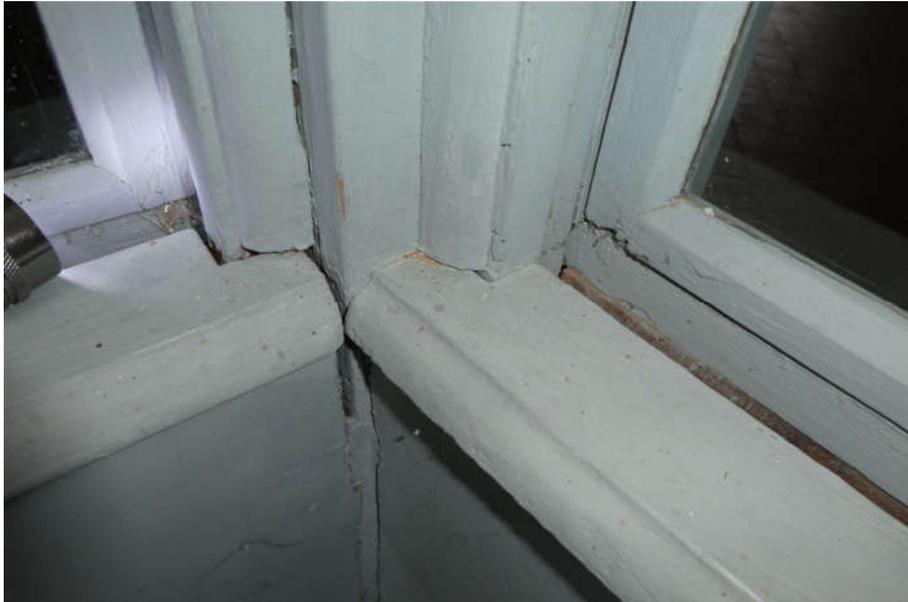
Foto Nr.: 17 Nagsel an Fensterleisten

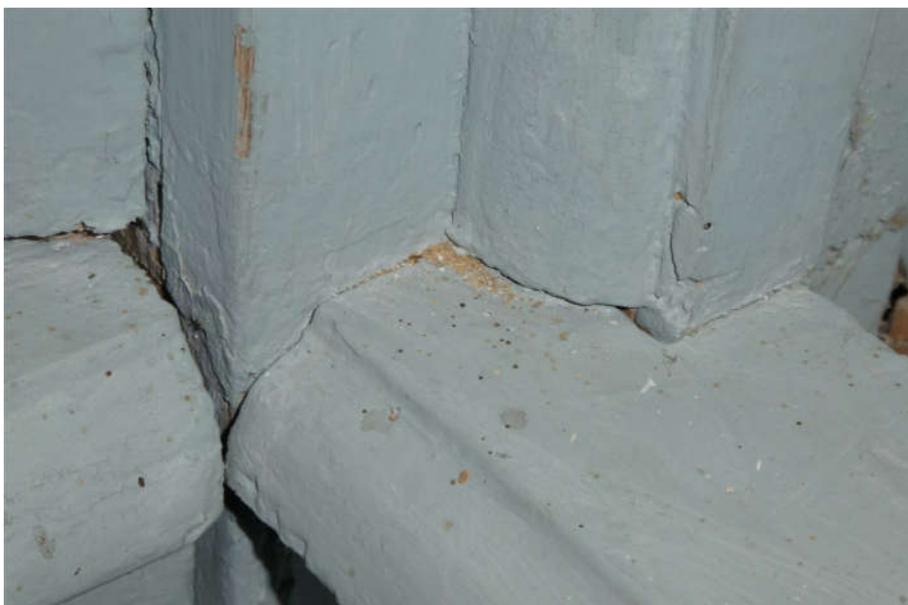
Foto Nr.: 18 Detail aus Bild 17

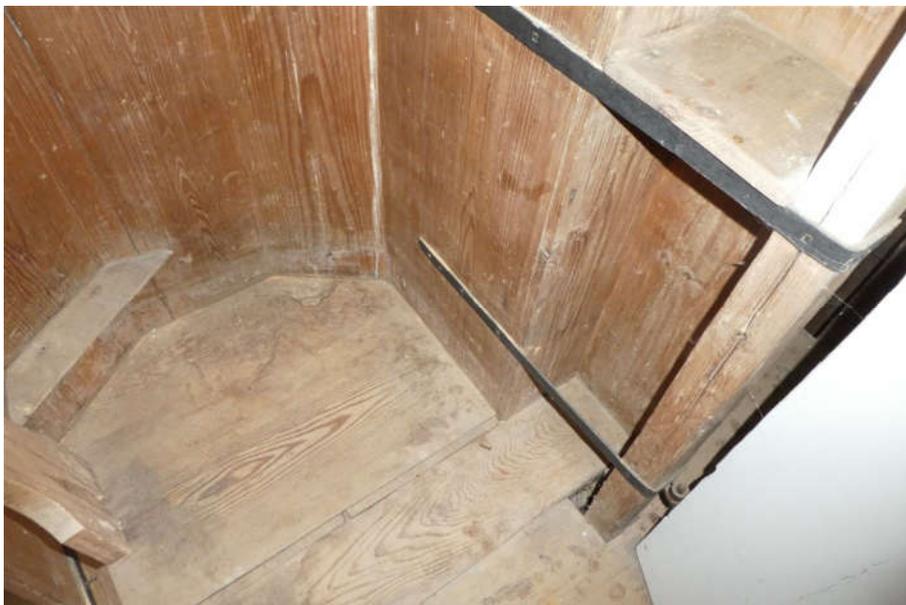
Foto Nr.: 20 Nagelhäufchen an Altarbrüstung

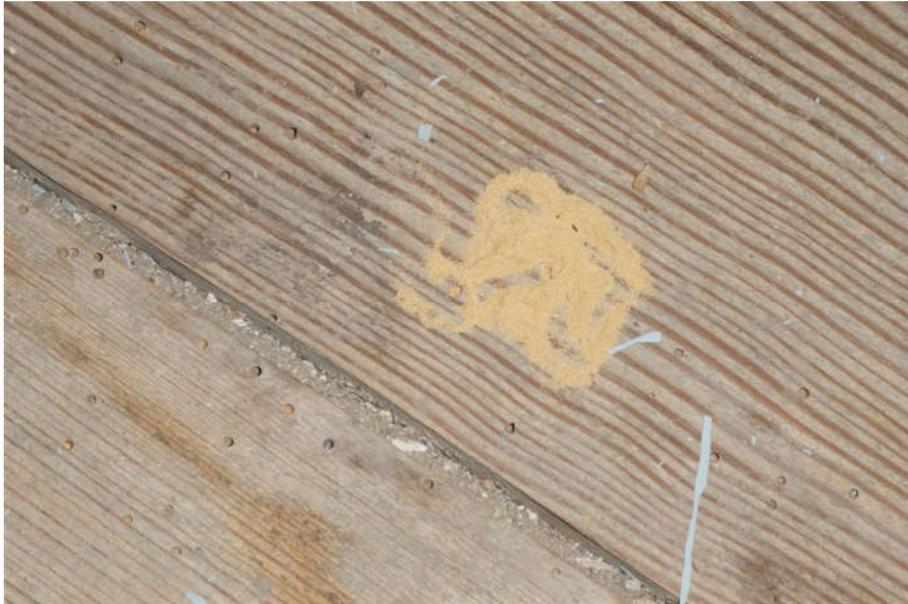
Foto Nr.: 23 Detail aus Bild 22

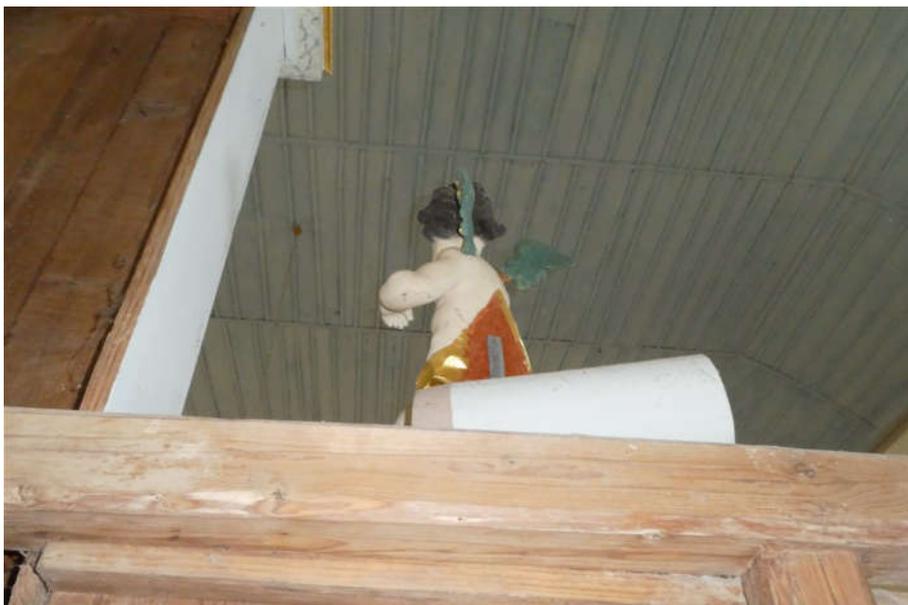
Foto Nr.: 26 Rückseite einer Engelfigur auf dem Altar

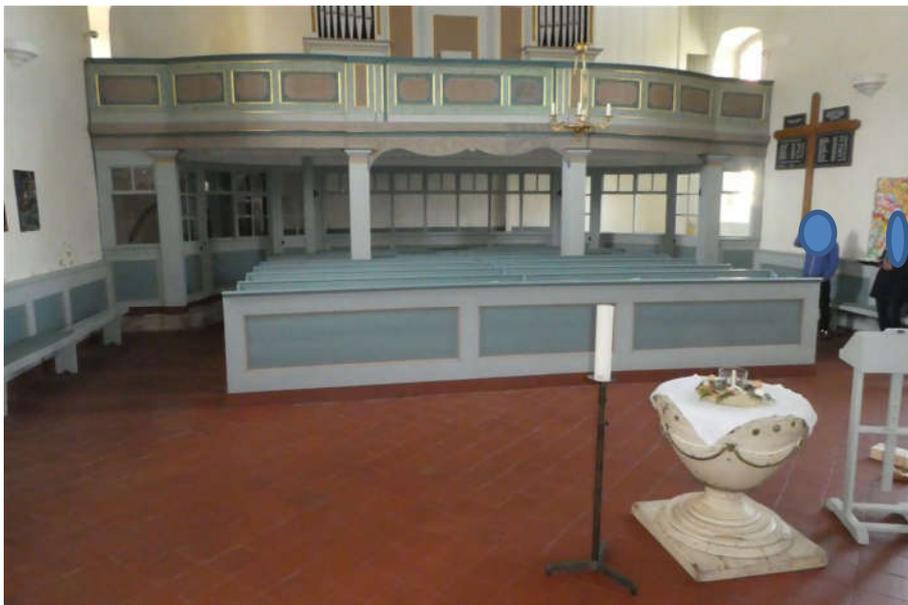
- im Bereich des Gestühls gibt es nur dezente Nagelhäufchen in 4. und 5. Reihe

Foto Nr.: 28 Übersicht Gestühl

Das Gestühl, an welchem über den Beobachtungszeitraum kein aktiver Befall festgestellt worden ist, kann von der Begasung ausgenommen werden.

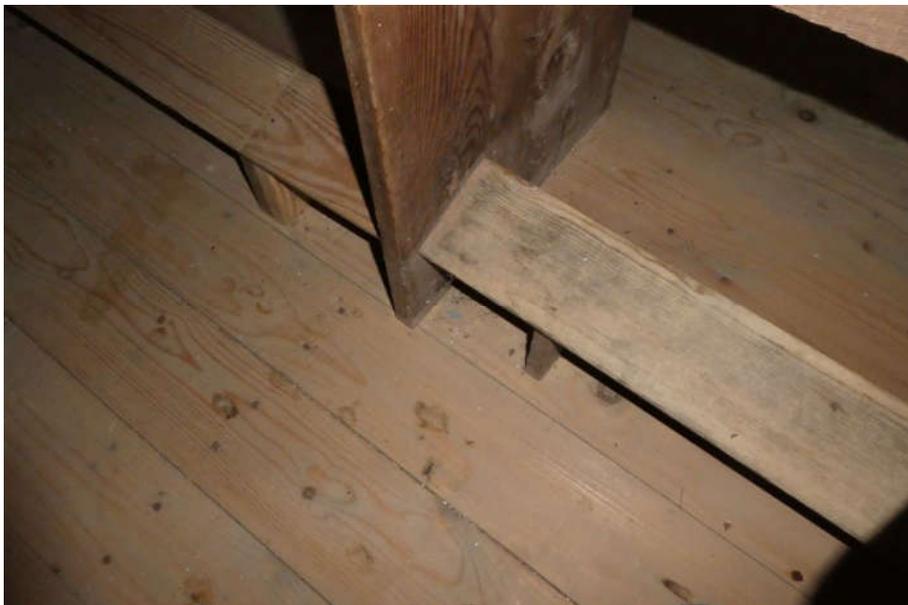
Foto Nr.: 32 Fußbrett Gestühlreihe 5...

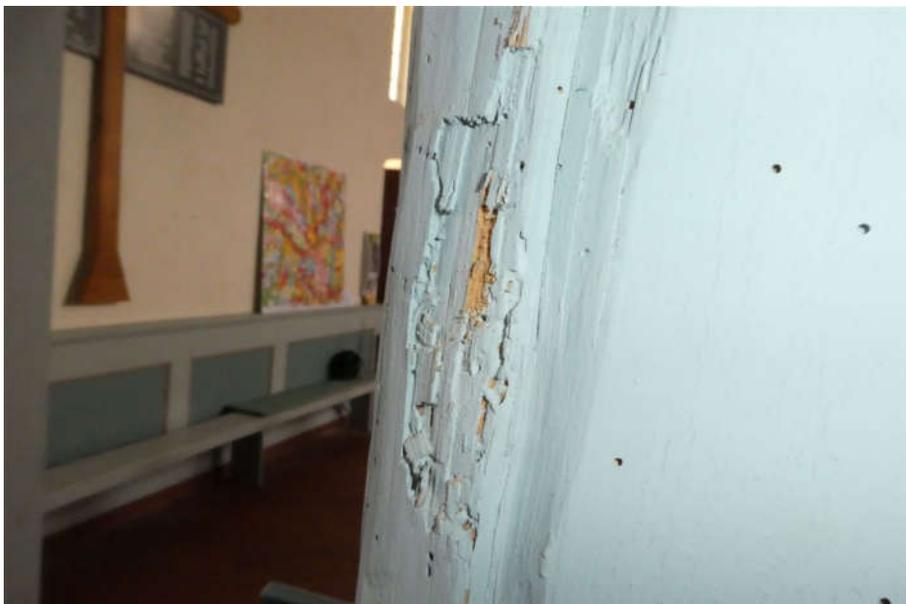
Foto Nr.: 34 Spuren eines älteren Anobienbefalls

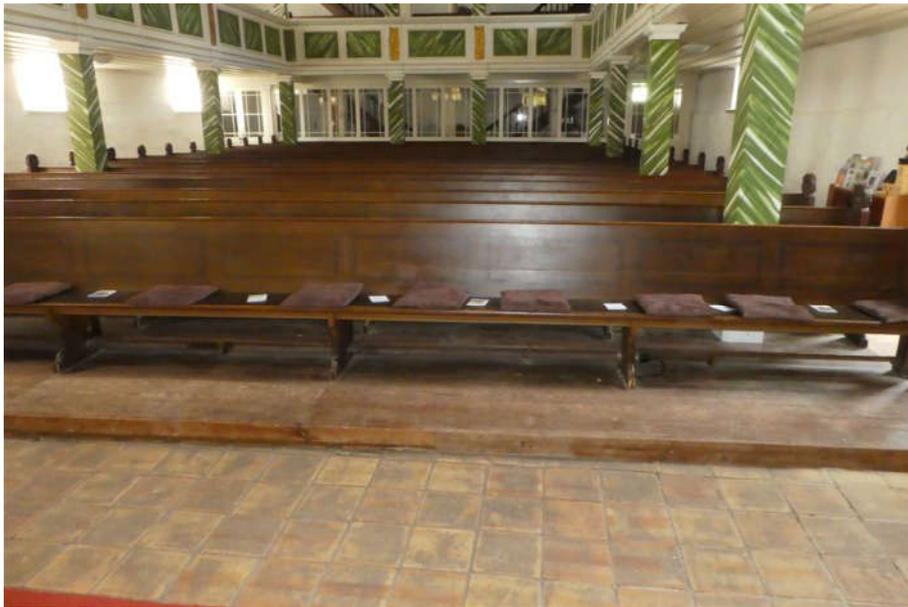
Foto Nr.: 35 Gestühl St. Bartholomäus Kirche

Da hier unter anderem die Logen, der Altar, die Orgel und das Gestühl betroffen sind, ist eine Begasung der gesamten Kirche zu empfehlen.

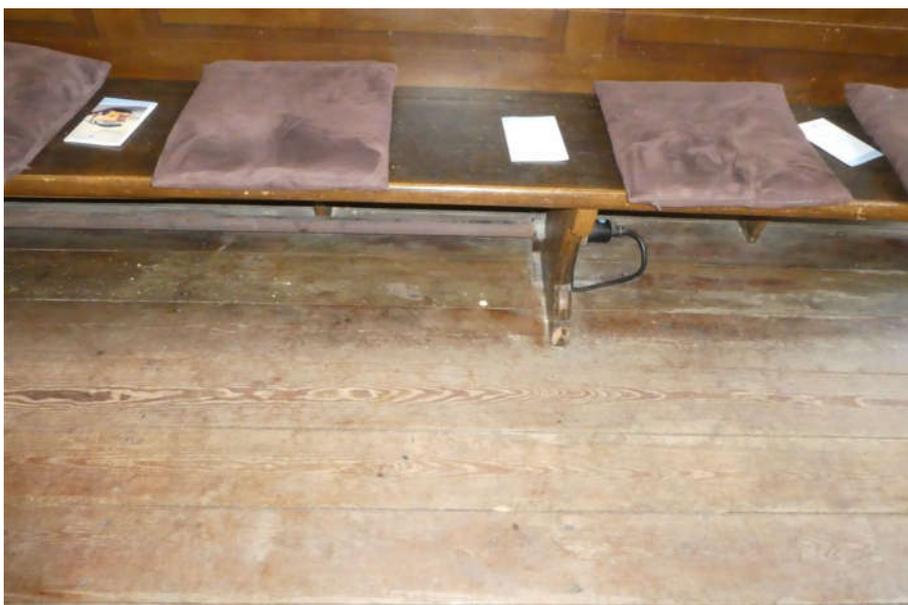
Foto Nr.: 36 Nagel 1. Bankreihe

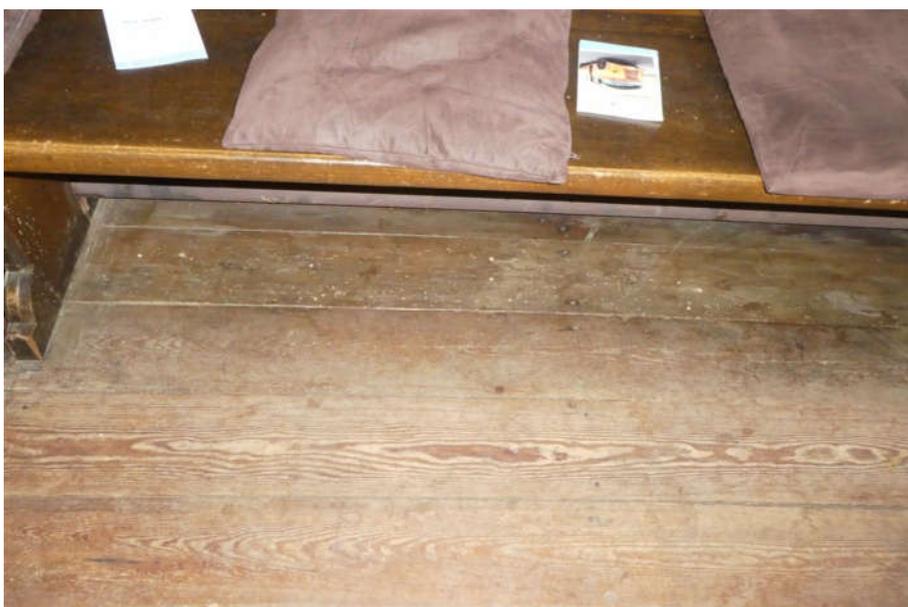
Foto Nr.: 38 mit Nagsel verstopfte Ausfluglöcher

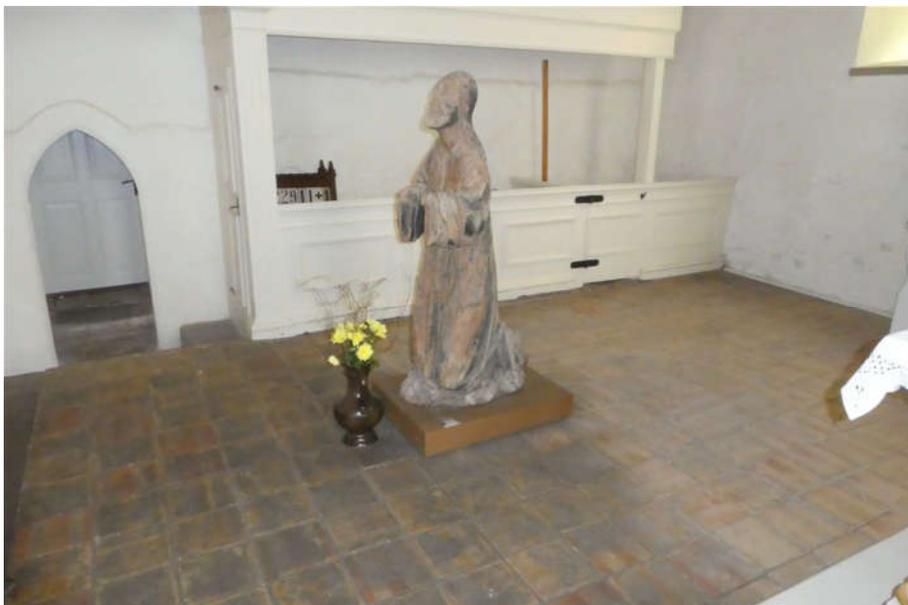
- diese Christusfigur wurde in 2007 einer Stickstoffbegasung gegen Anobienbefall unterzogen

Foto Nr.: 40 Ölberg - Jesus

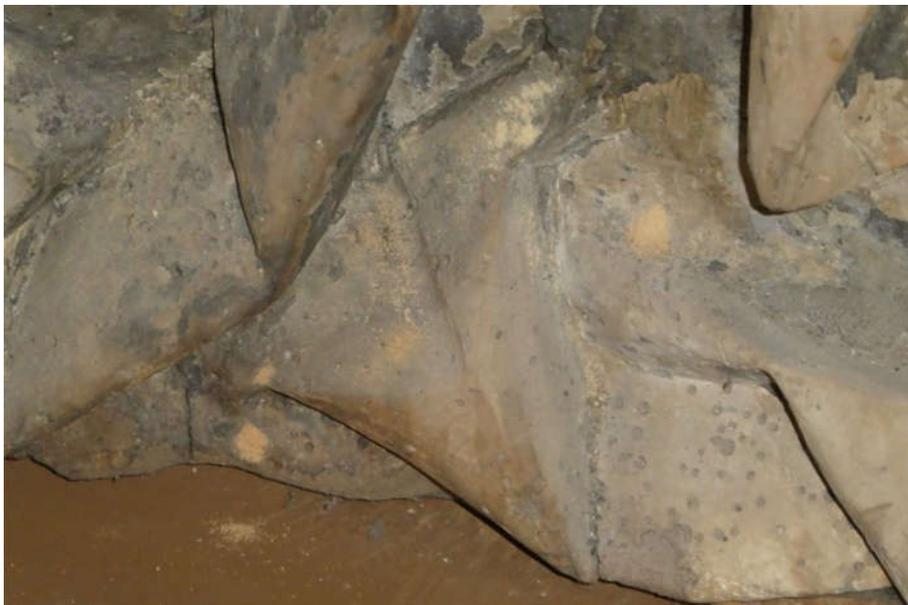
Foto Nr.: 42 Detail aus Bild 41

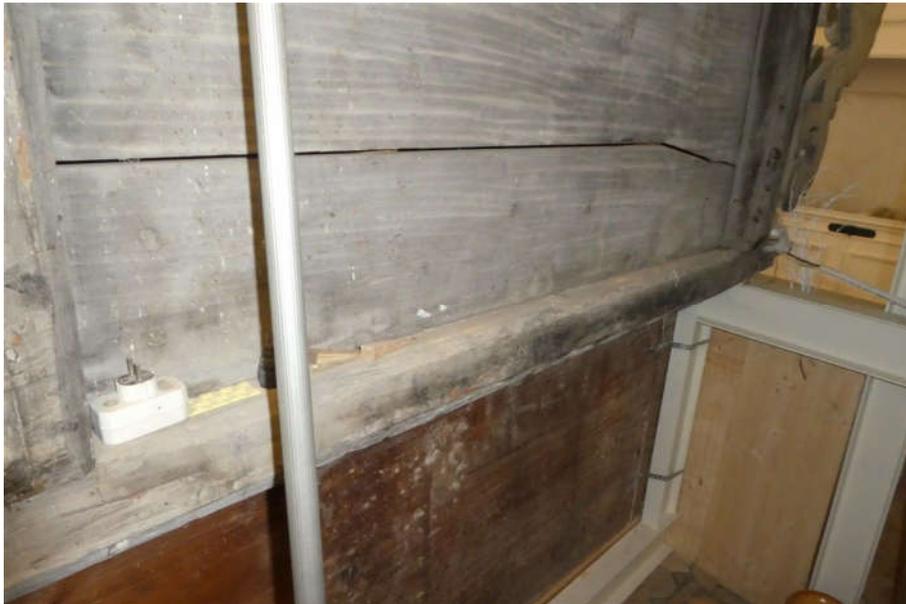
Foto Nr.: 43 Rückseite Altar mit durch Nagsel verstopften Ausfluglöchern

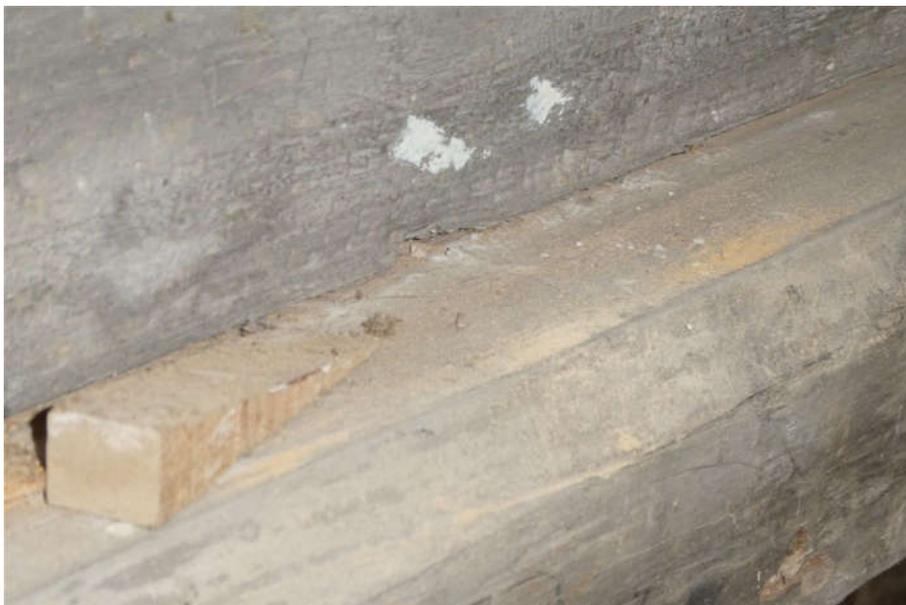
Foto Nr.: 44 ausgeworfenes Bohrmehl auf Querriegel

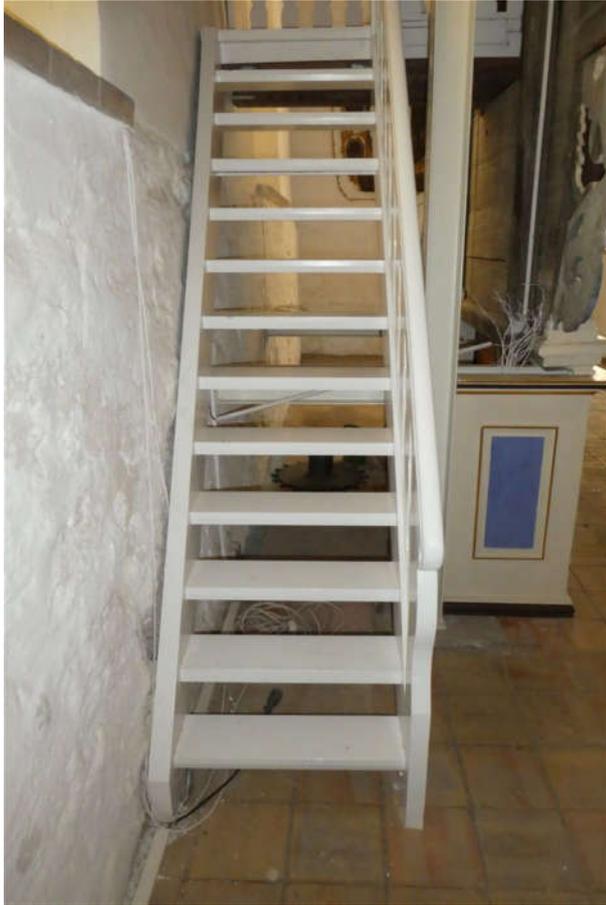
Foto Nr.: 45 Treppe zur Kanzel...

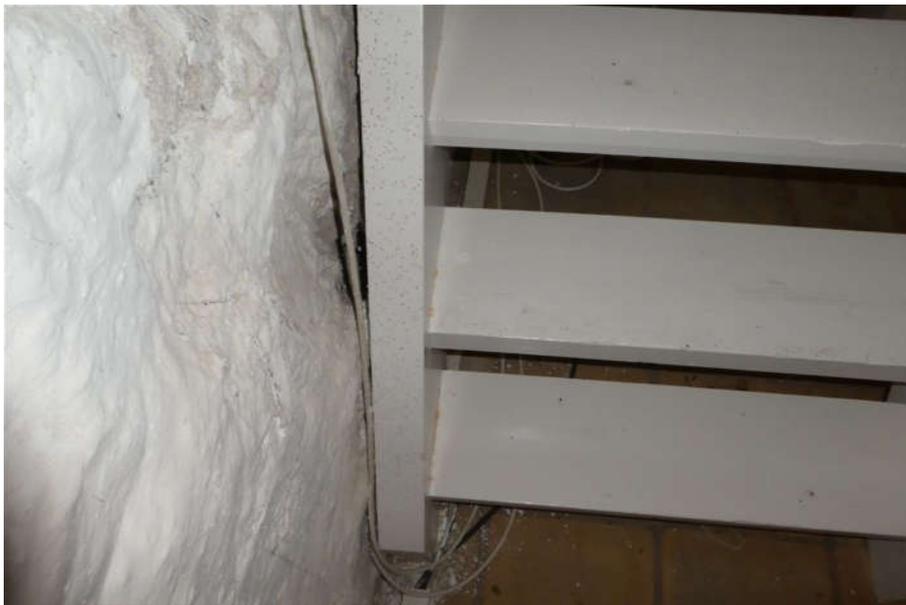
Foto Nr.: 46 mit diversen Ausflüglöchern

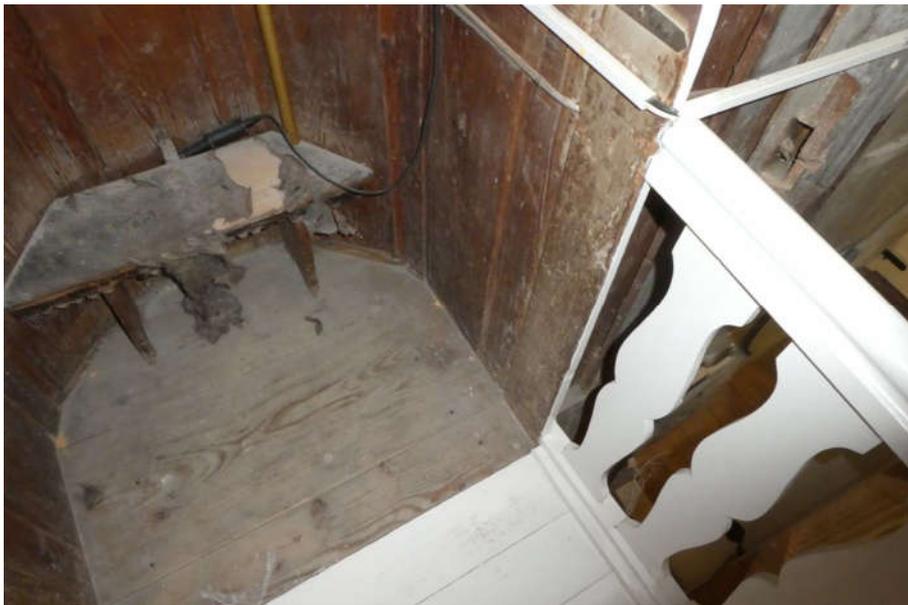
Foto Nr.: 48 Rückseite der Kanzel...

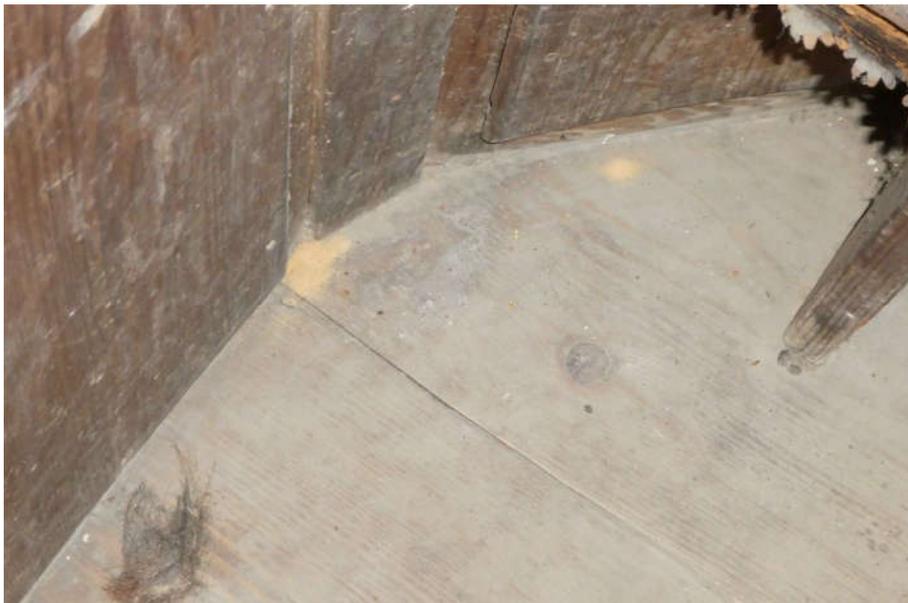
Foto Nr.: 50 Detail aus Bild 49

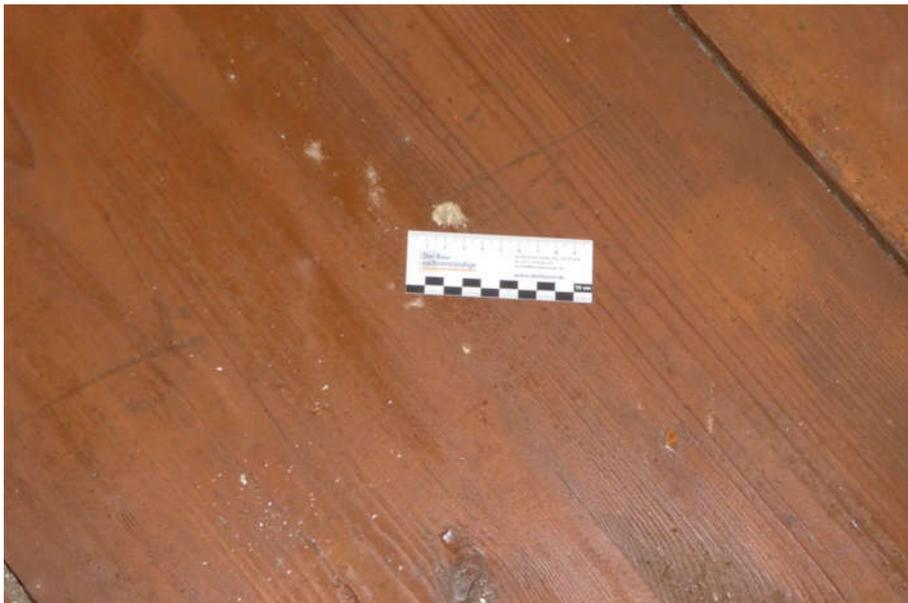
- auch hier zeigen sich Ausfluglöcher mit Bohrmehlauswurf

Foto Nr.: 52 Bohrmehlhäufchen – Detail aus Bild 51

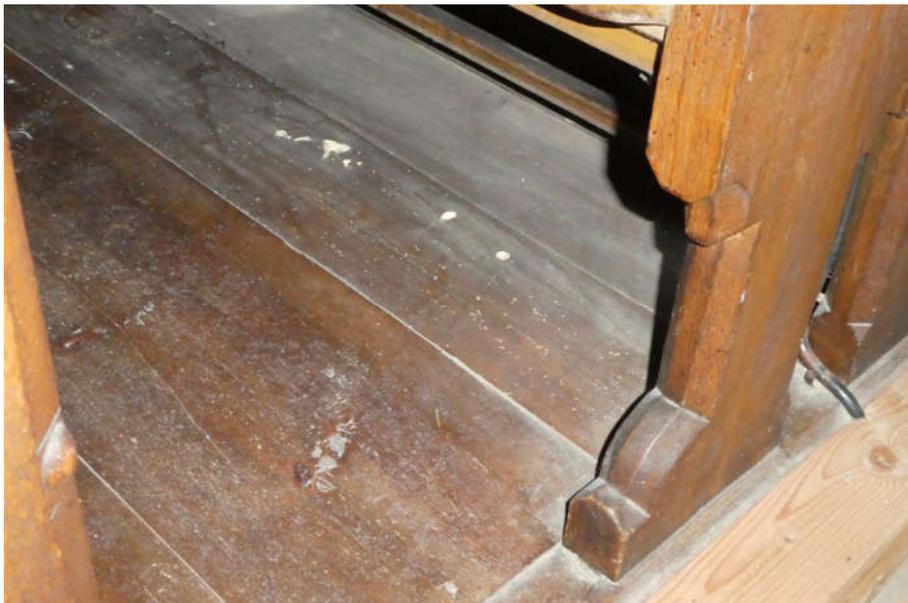
Foto Nr.: 54 13. Bankreihe

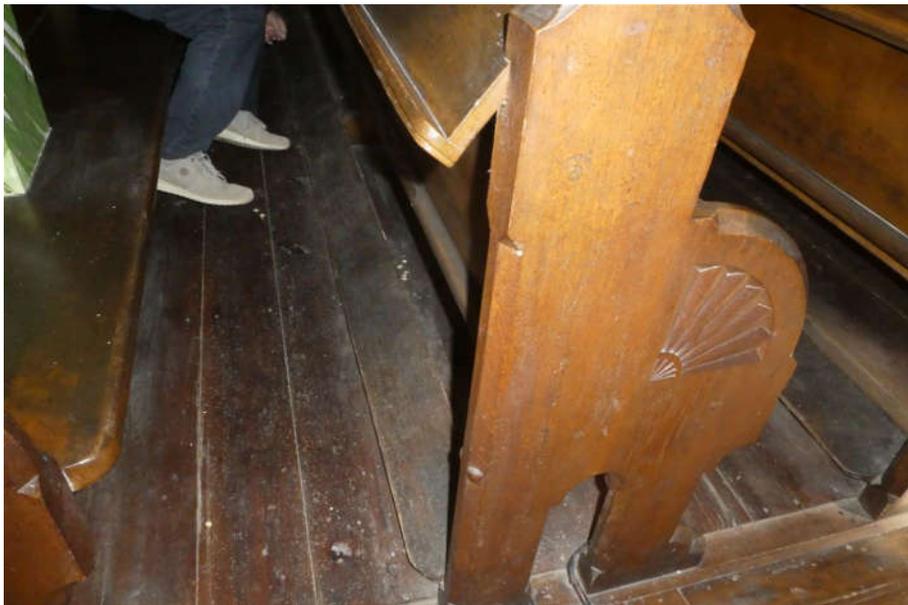
Foto Nr.: 56 Bohrmehl zwischen 14. und 15. Bankreihe

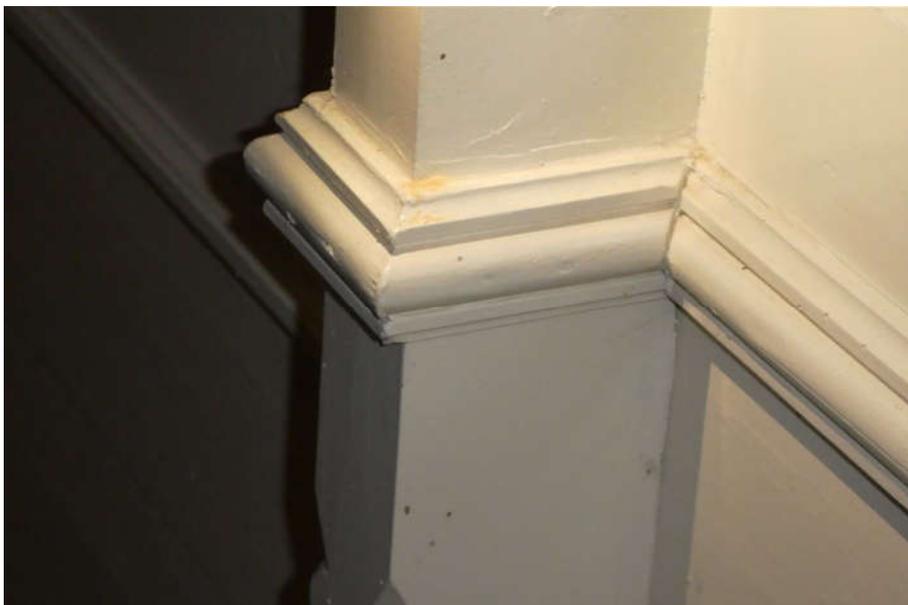
Foto Nr.: 58 ... mit Bohrmehlaufagerungen

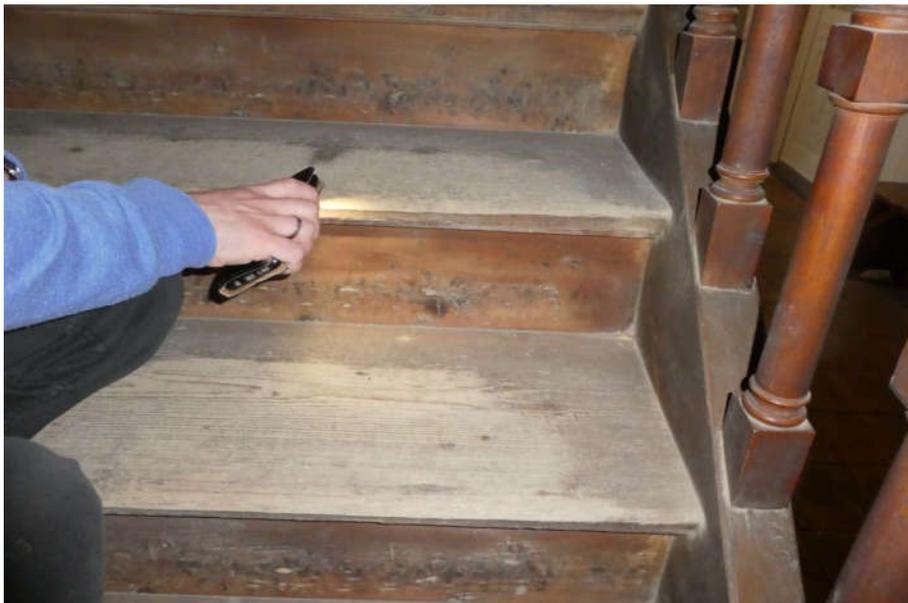
Foto Nr.: 60 Treppe zur Empore...

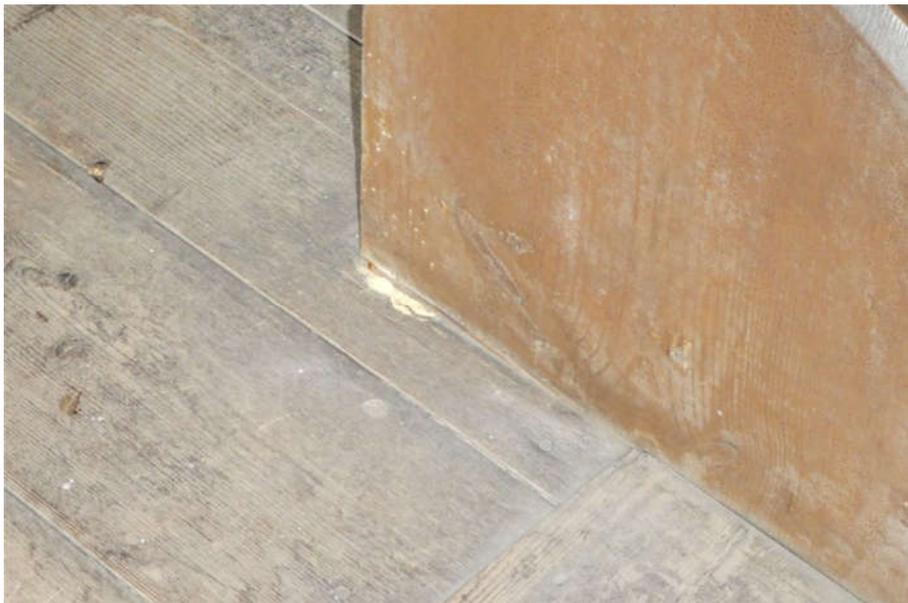
Foto Nr.: 64 Detail aus Bild 63 mit sichtbar verstopften Ausfluglöchern

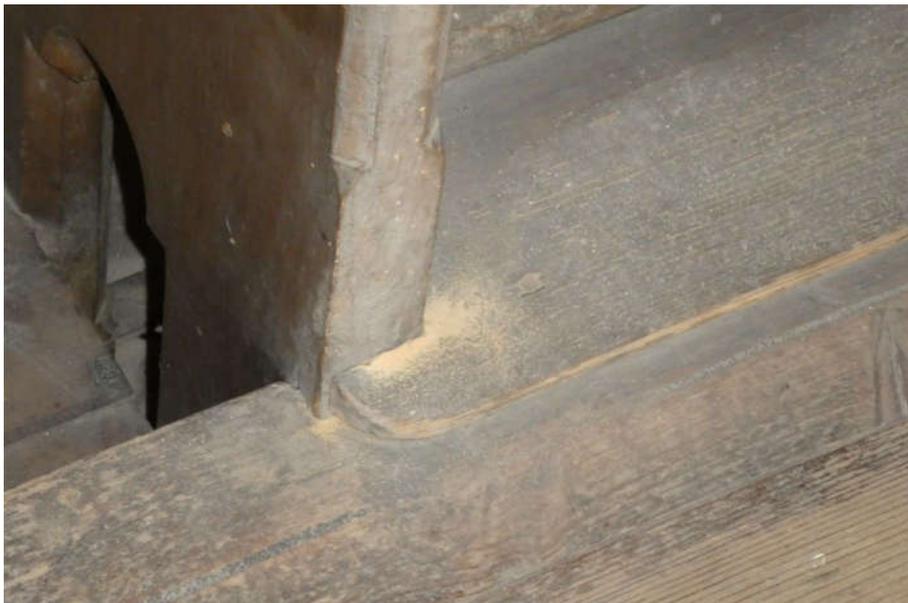
Foto Nr.: 66 Detail aus Bild 65

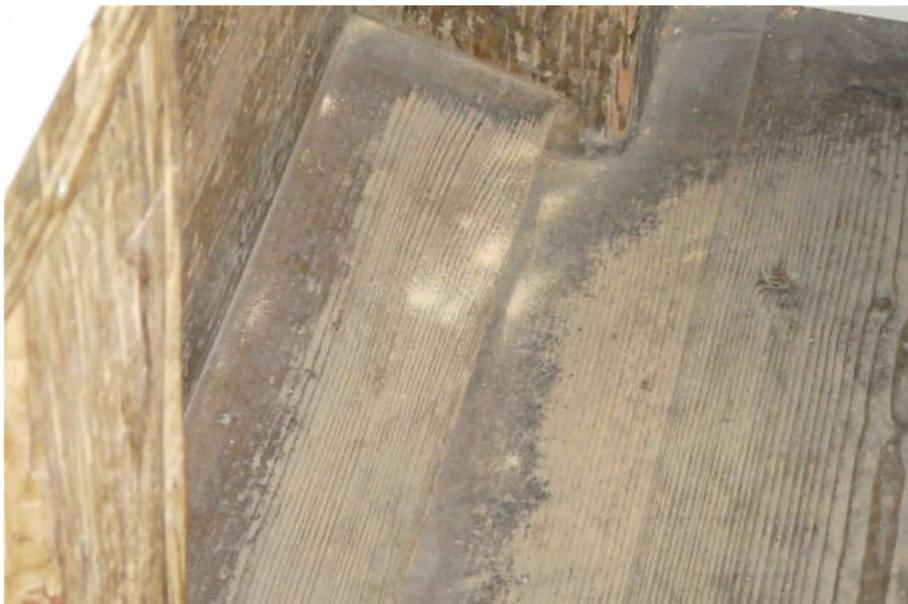
Foto Nr.: 68 frisches Bohrmehl auf Fußboden

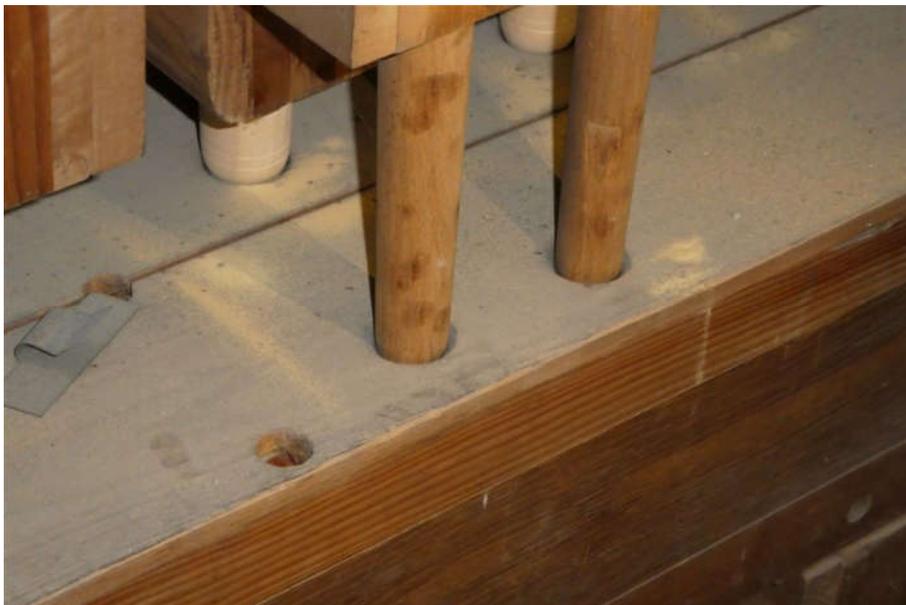
Foto Nr.: 70 Detail aus Bild 69

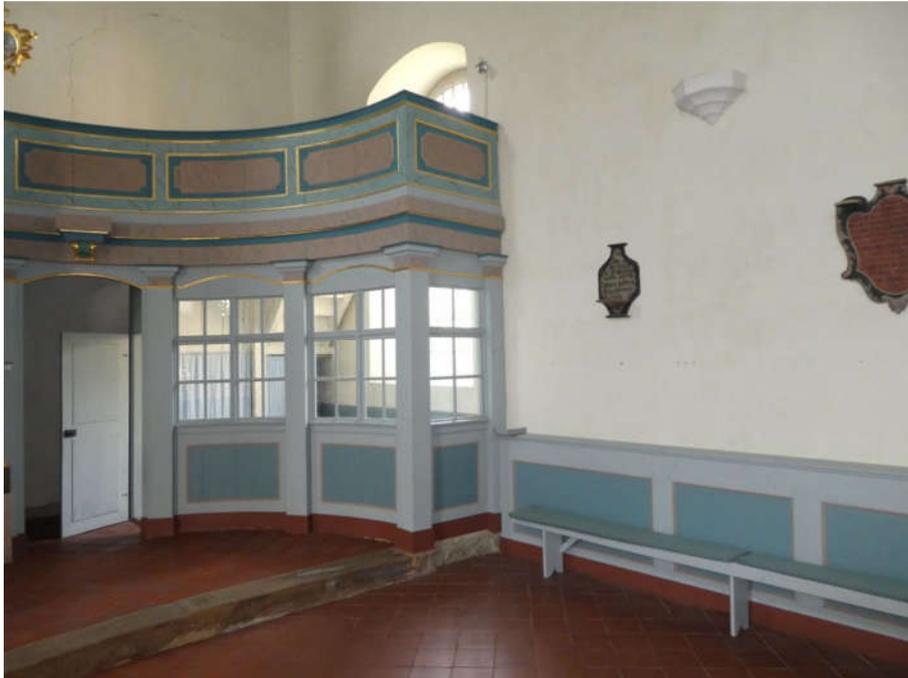
Papierklebestreifen 2 + 3 nachweislich frische Ausfluglöcher

Foto Nr.: 93 Loge rechts neben Altar...
