Sachverständigengutachten Nr. : 12720

In Sachen : Feststellung tierische Holzschädigungen

Kundenzeichen : Kirche Kloster Donndorf

Objekt : Kirche Kloster Donndorf / Kirche Wiehe
 06571 Donndorf

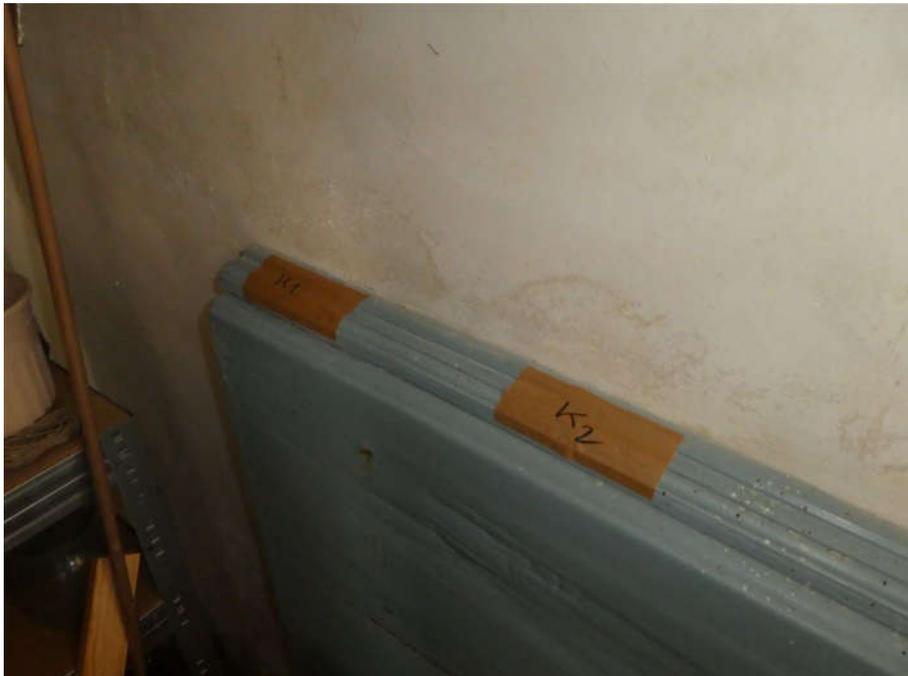
Foto Nr.: 94 Papierklebeband 1 und 2...

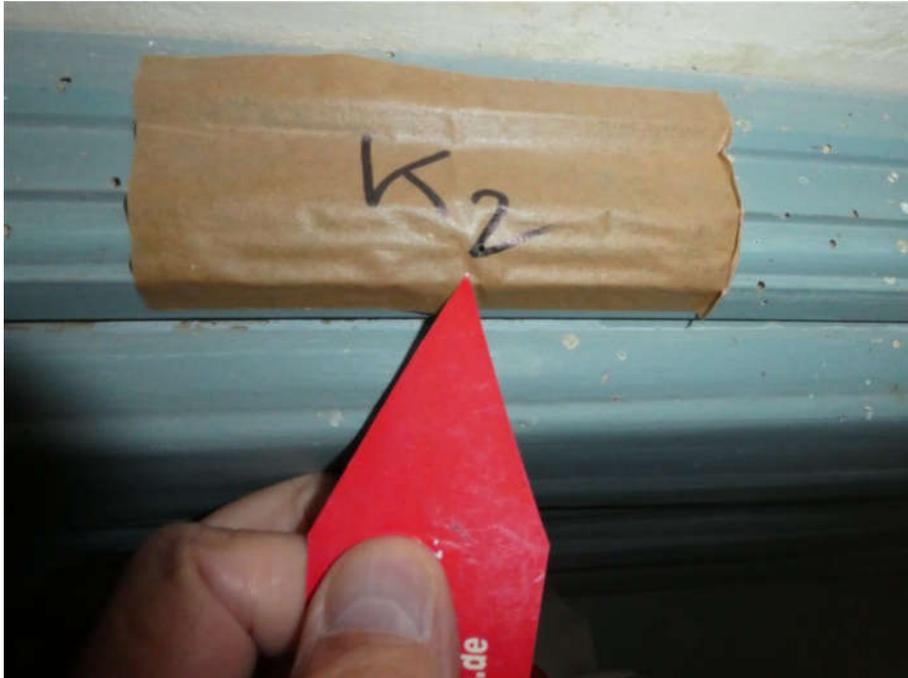
Foto Nr.: 95 Klebeband 2 mit neuem Ausflugloch

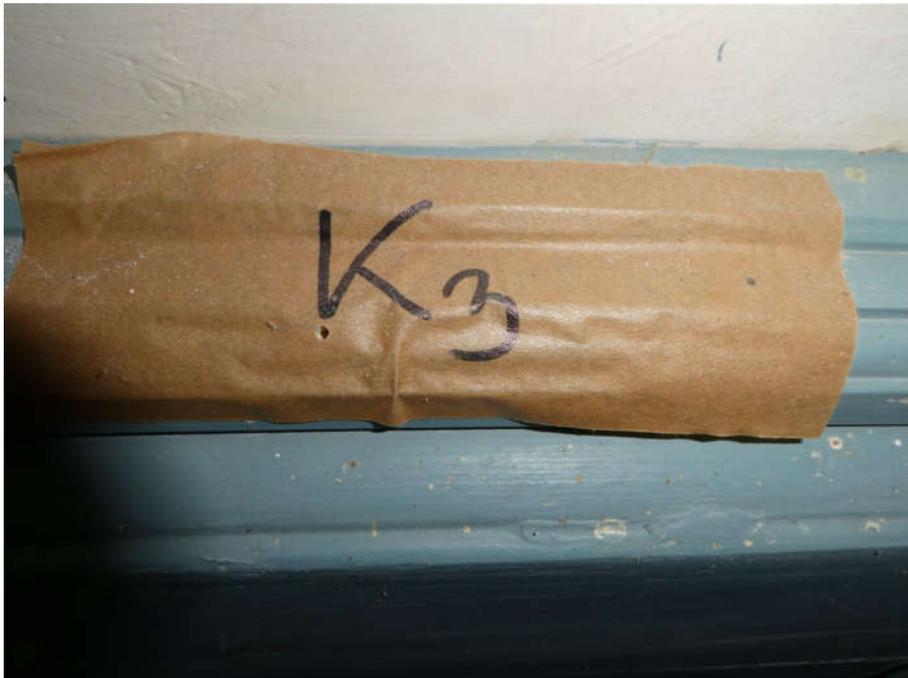
Foto Nr.: 96 Klebeband 3 mit neuem Ausflugloch

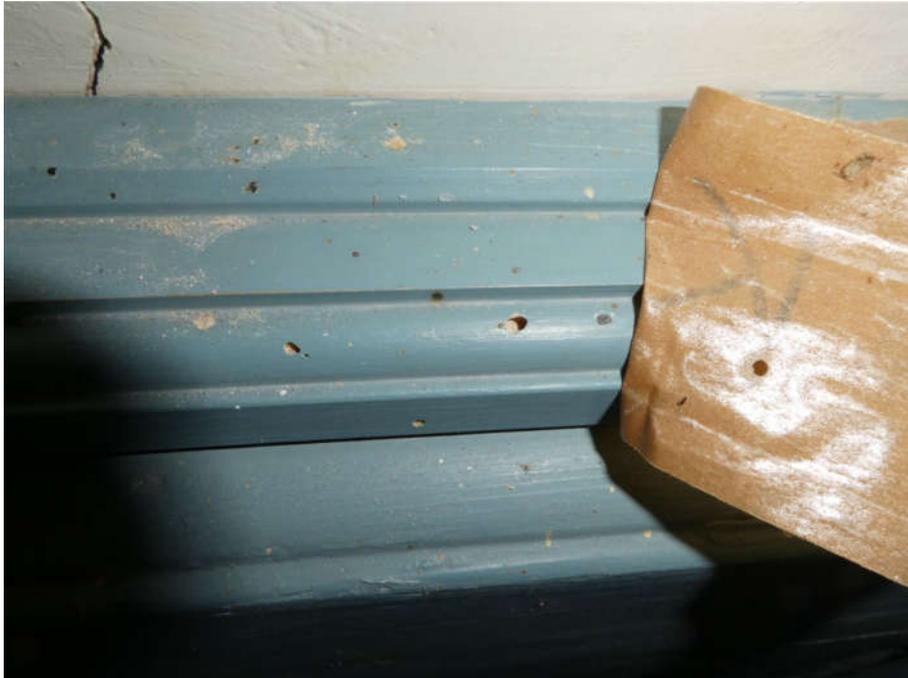
Foto Nr.: 97 Situation zum OT unter Papierklebeband 3

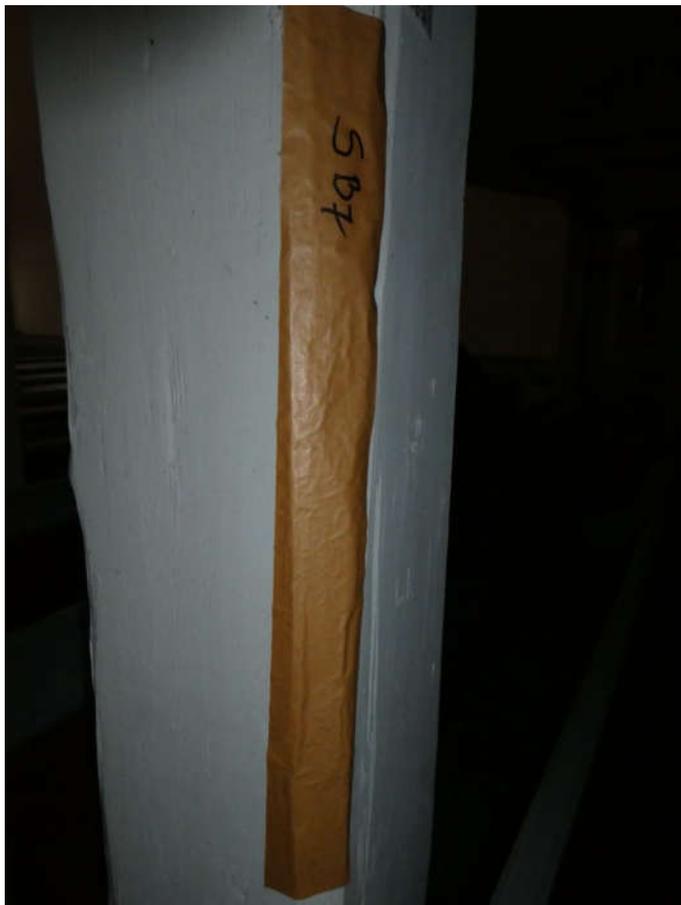
Foto Nr.: 98 Papierklebeband an Holzstütze – ohne Befallshinweis

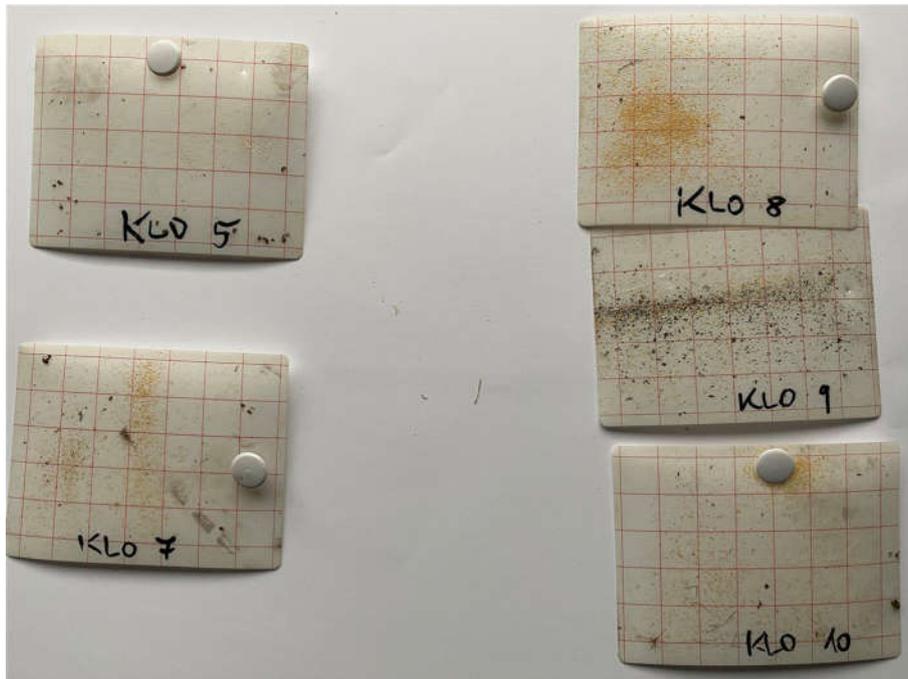
Klebefalle 7 Nagel

Klebefalle 8 Nagel

Klebefalle 9 Nagel

Klebefalle 10 Nagel

Foto Nr.: 99 Klebefallen 7 - 10 mit Bohrmehlaufagerungen

Hier empfehle ich die Begasung des Altars (inkl. Logen) und insbesondere der Orgel.

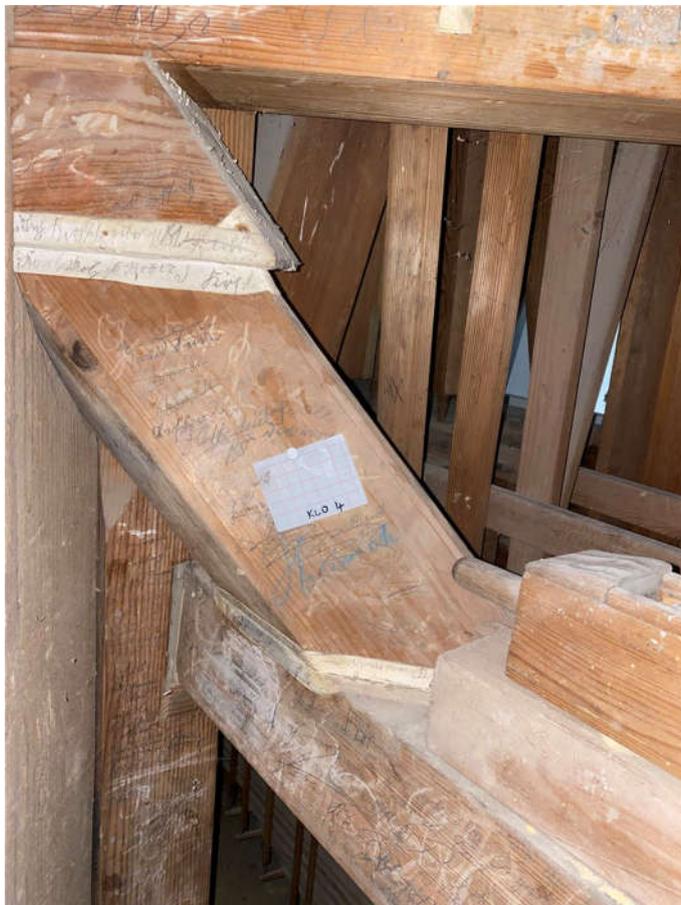
Foto Nr.: 100 Klebefalle 4 in Orgel – ohne Befall

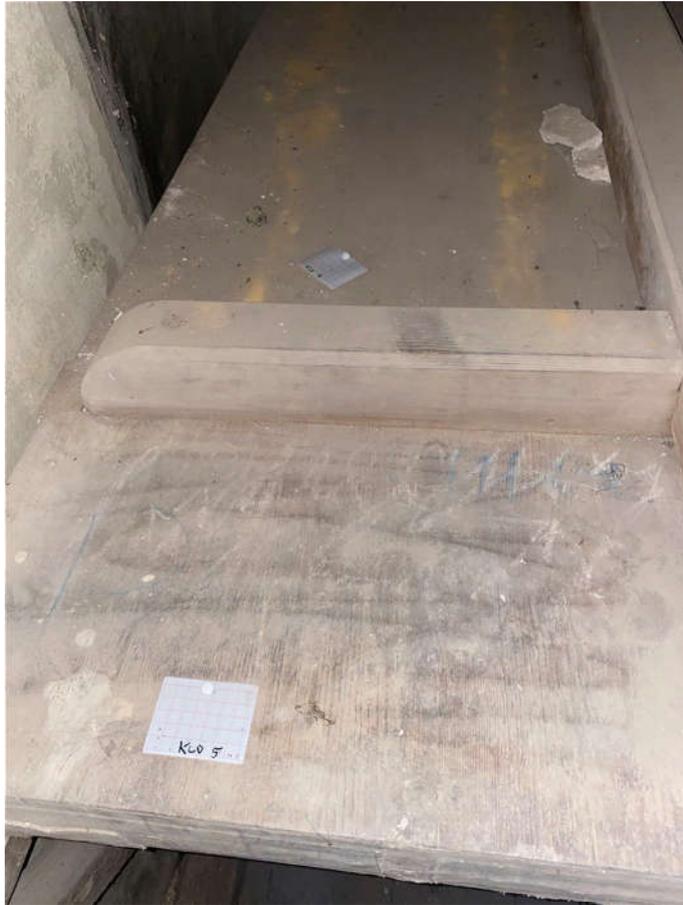
Foto Nr.: 101

Klebefalle 5 + 6 ohne Befall – aber viel frisches Nagel zwischen den
Fallen

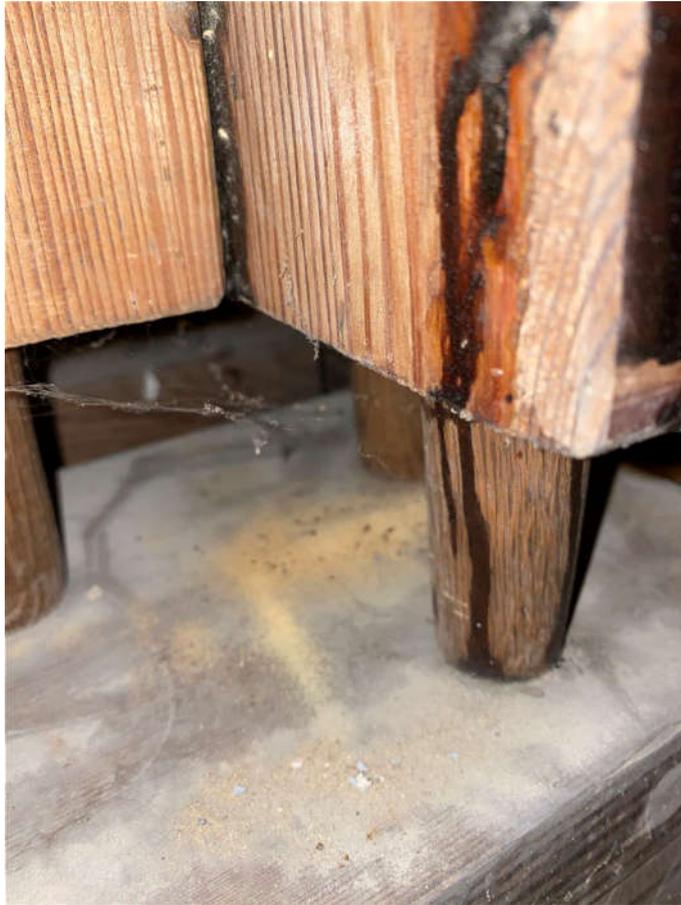
Sehr viel neues Bohrmehl!

Foto Nr.: 102 frisches Bohrmehl zwischen den Orgelpfeifen
