Sachverständigengutachten Nr. : 12720

In Sachen : Feststellung tierische Holzschädigungen

Kundenzeichen : Kirche Kloster Donndorf

Objekt : Kirche Kloster Donndorf / Kirche Wiehe
 06571 Donndorf

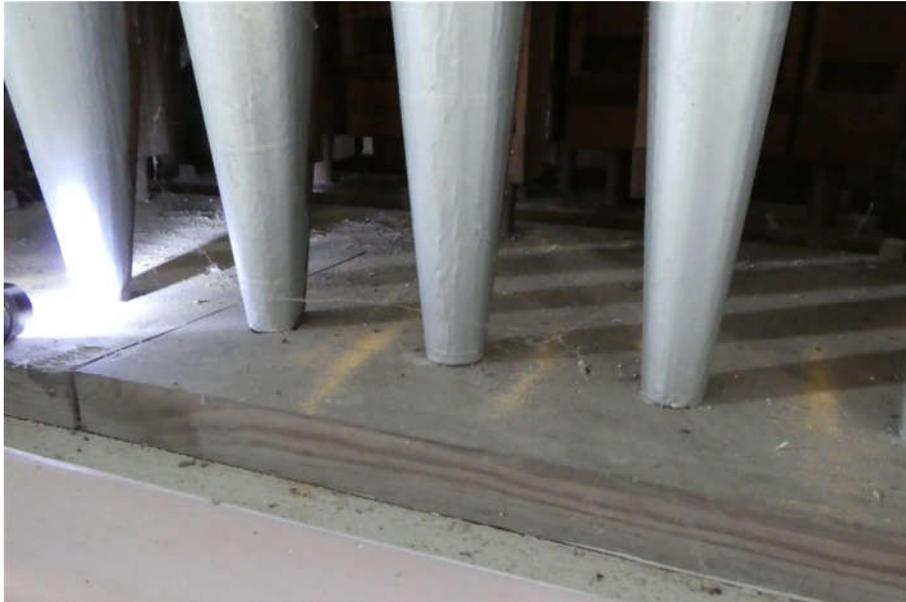
Foto Nr.: 3 Detail aus Bild 2

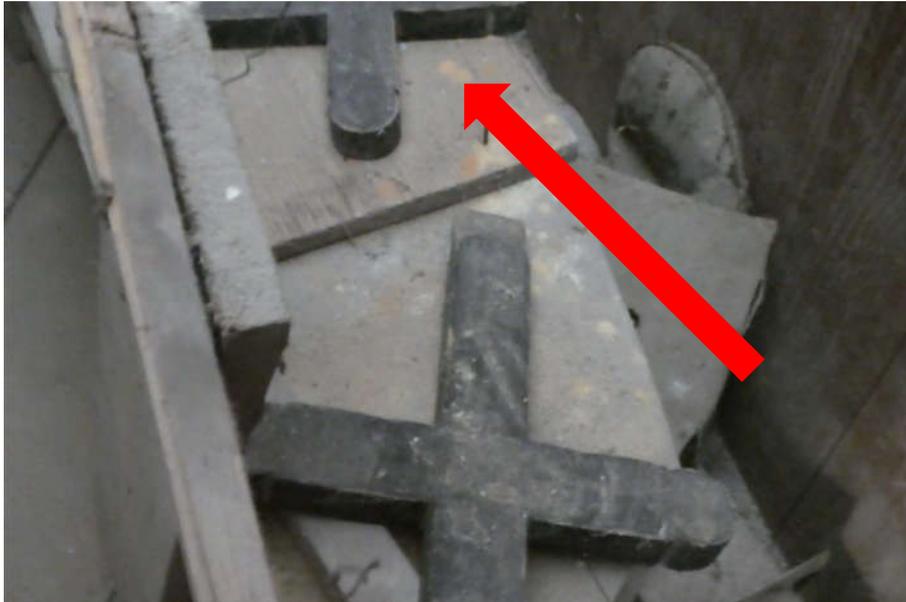
Foto Nr.: 5 Nagsel auf Inventar hinter Orgel

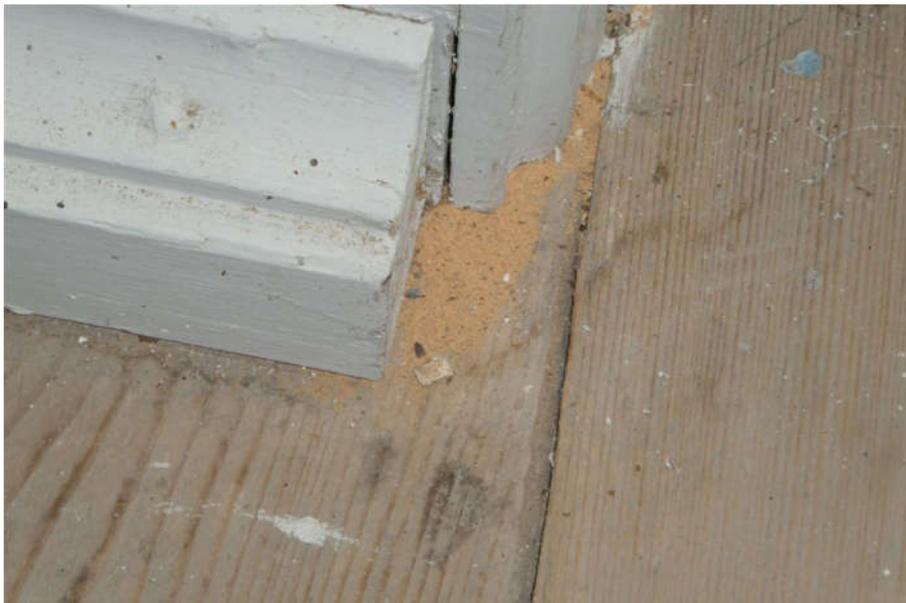
Foto Nr.: 6 Nagsel mit Schmutzbeimengung Empore

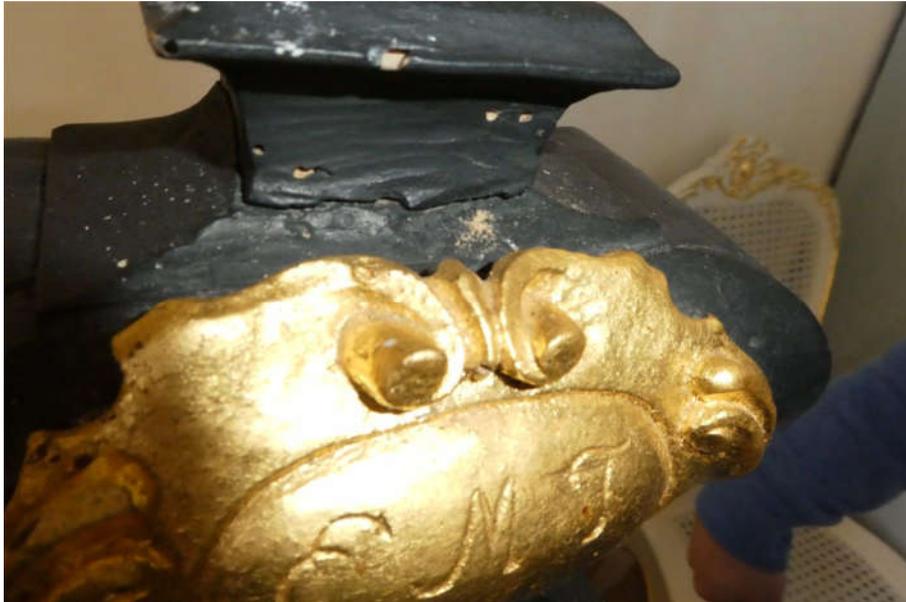
Foto Nr.: 15 frisches Nagsel

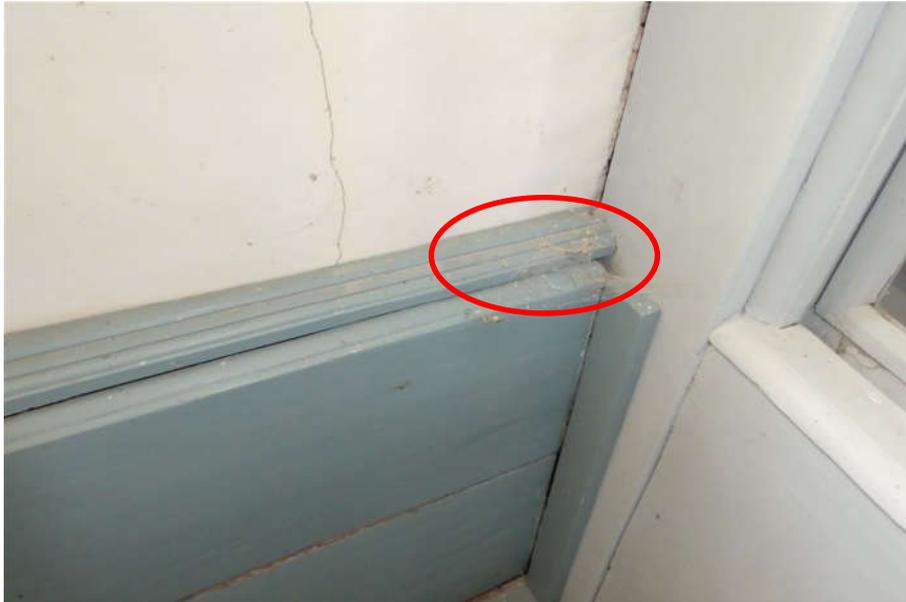
Foto Nr.: 19 Nagel an Rückenlehne an Gestühl der Loge

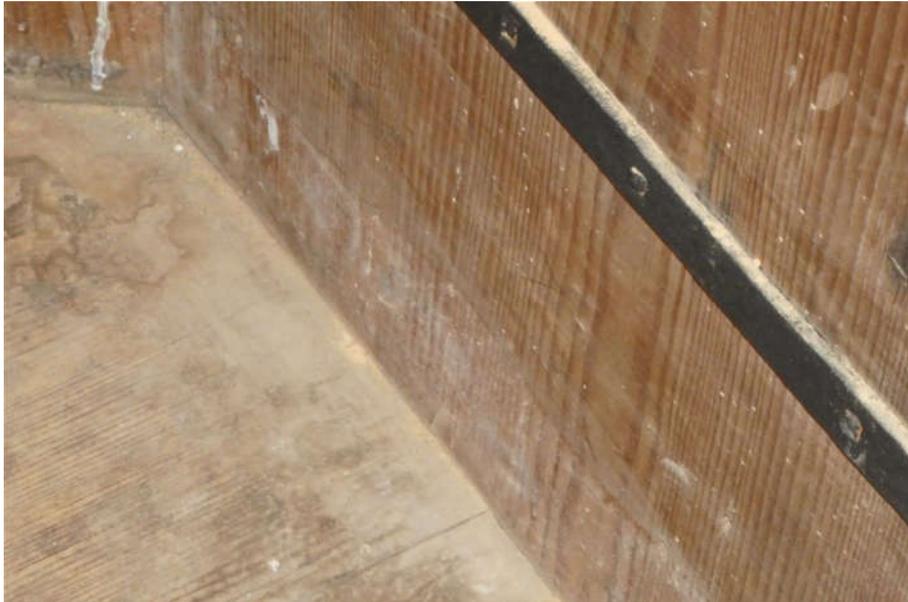
Foto Nr.: 21 Detail aus Bild 20

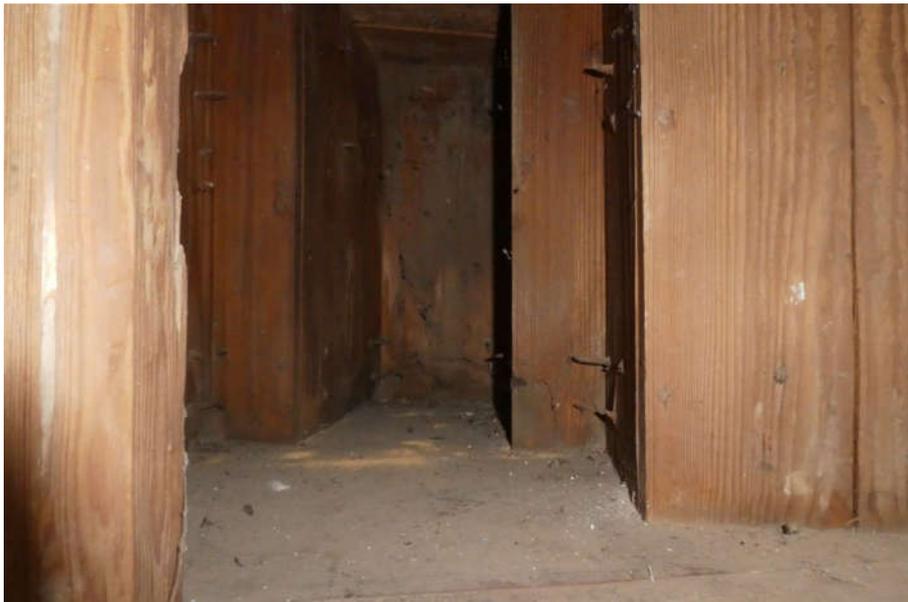
Foto Nr.: 24 Nagselhäufchen – Gewöhnlicher Nagekäfer

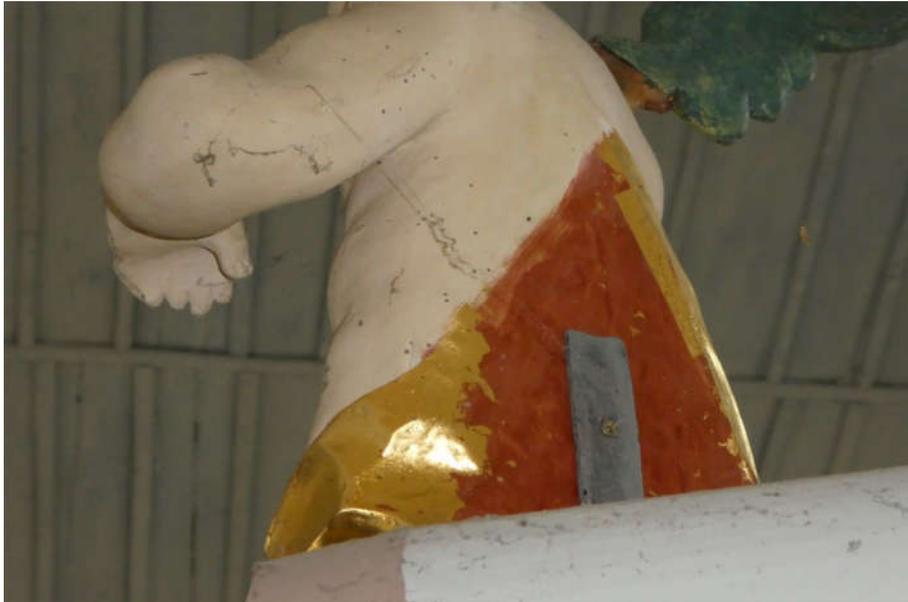
Foto Nr.: 27 alte Ausfluglöcher Gewöhnlicher Nagekäfer

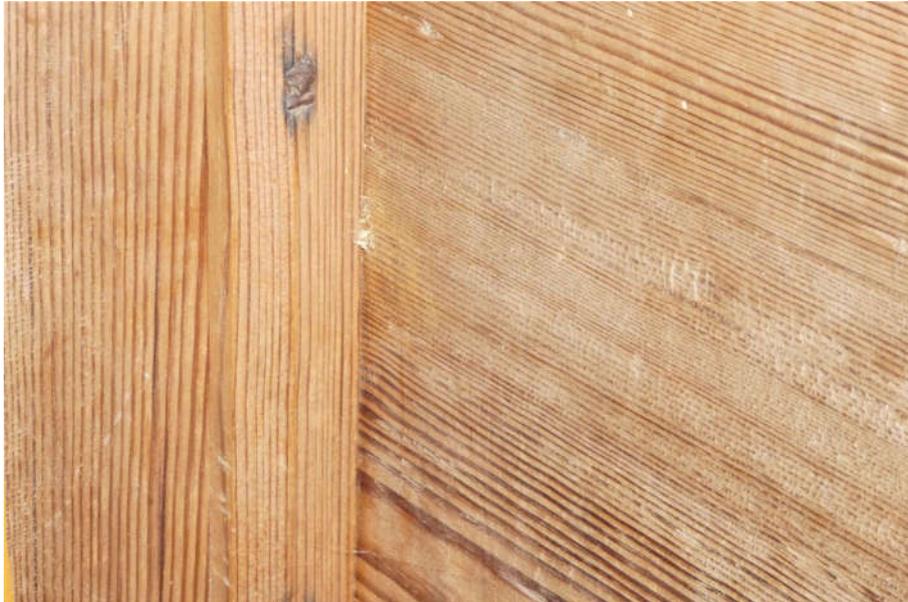
Foto Nr.: 31 Detail aus Bild 30

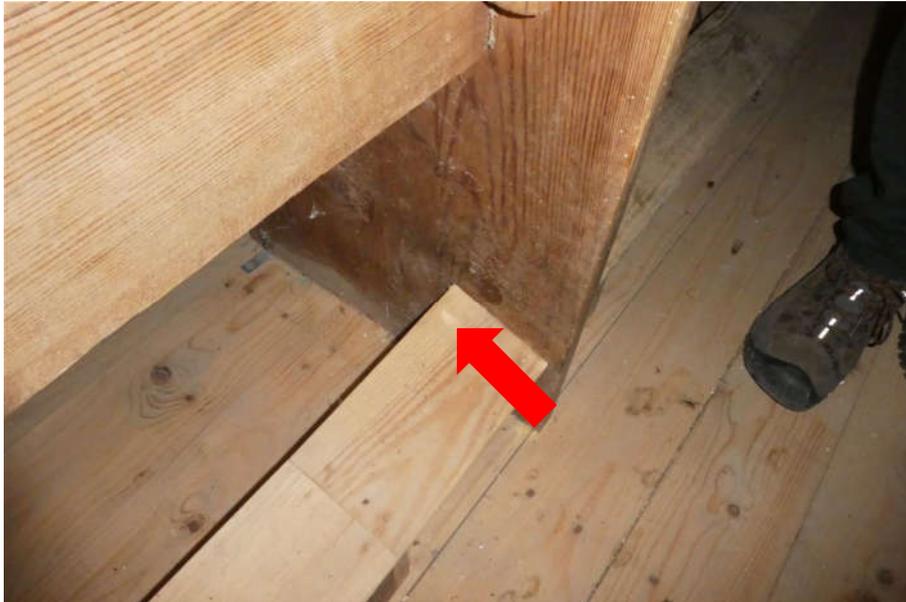
Foto Nr.: 33 ... dezentes Nagselhäufchen

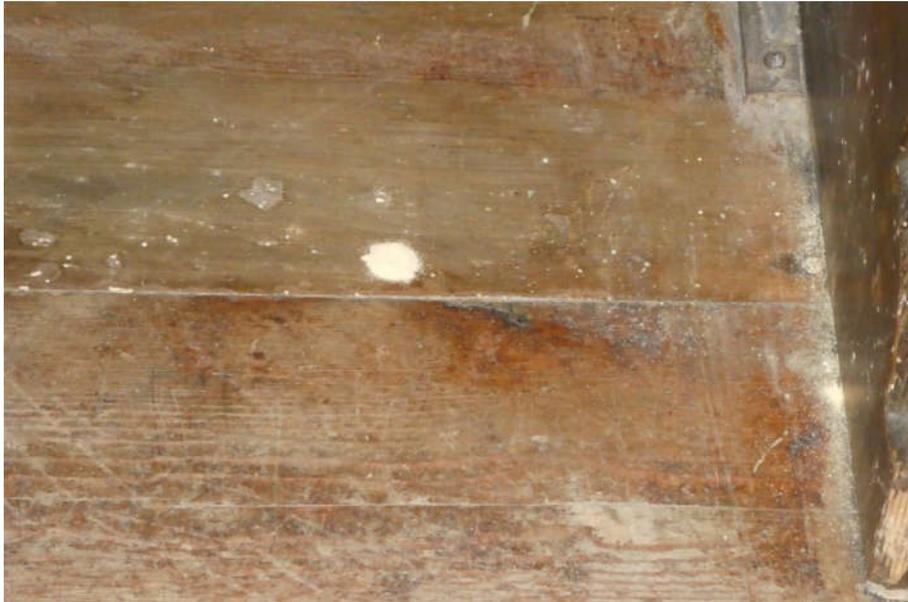
Foto Nr.: 37 Detail aus Bild 36

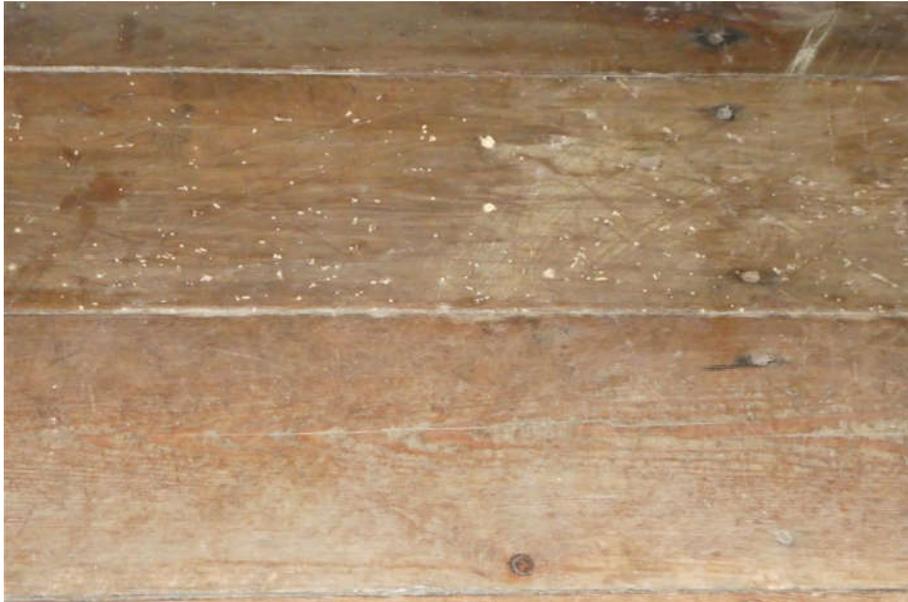
Foto Nr.: 39 Detail aus Bild 38

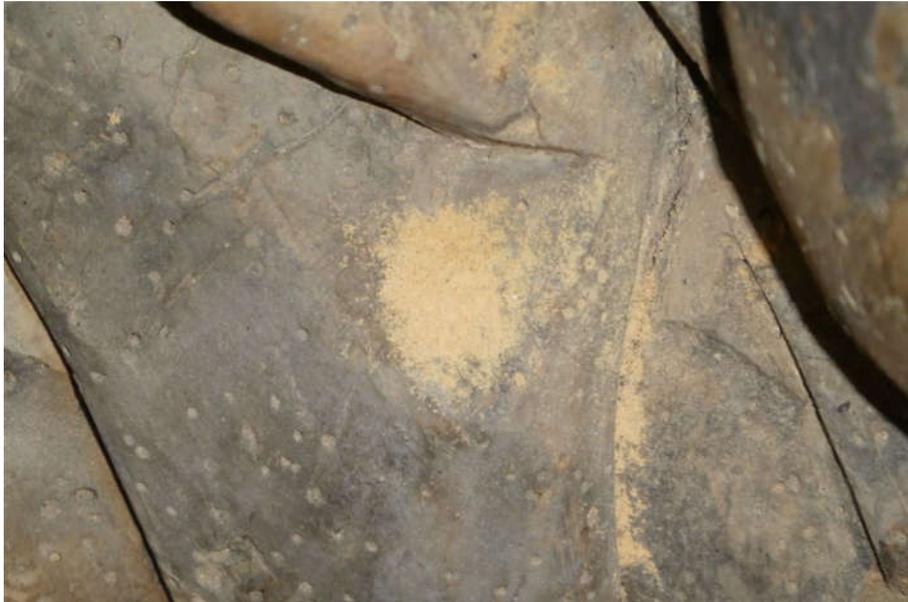
Foto Nr.: 41 Bohrmehl auf der Christusfigur

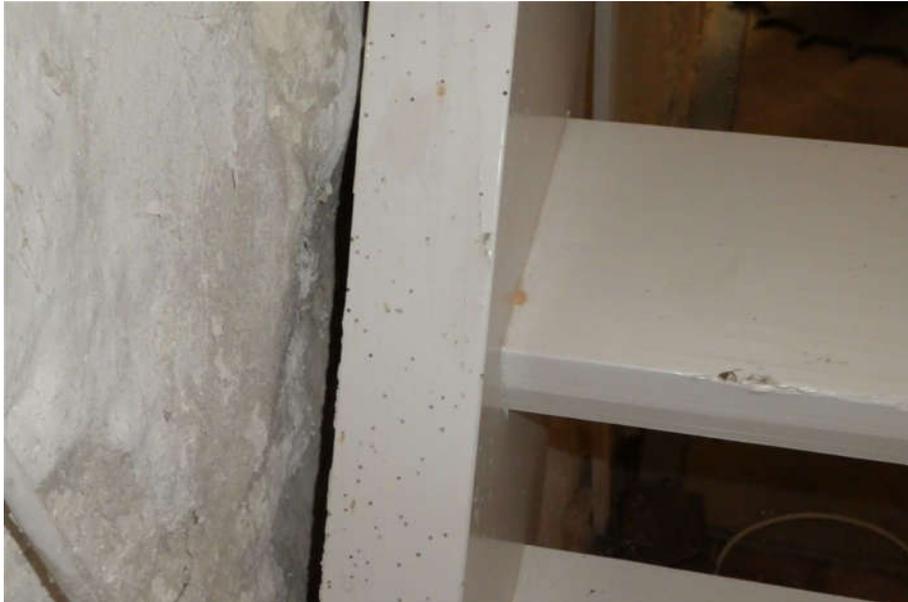
Foto Nr.: 47 Detail aus Bild 46

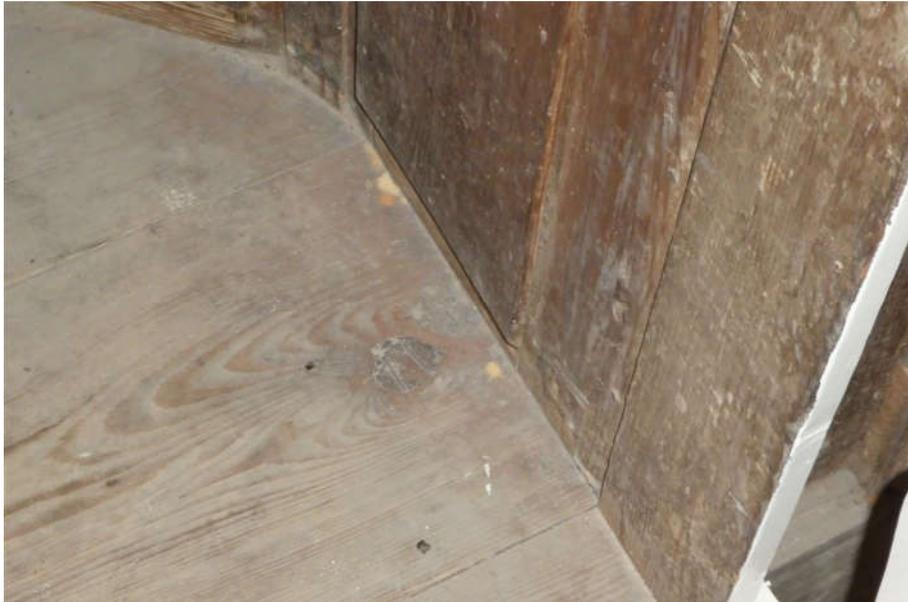
Foto Nr.: 49 ... auf dem Boden aufliegendes Bohrmehl

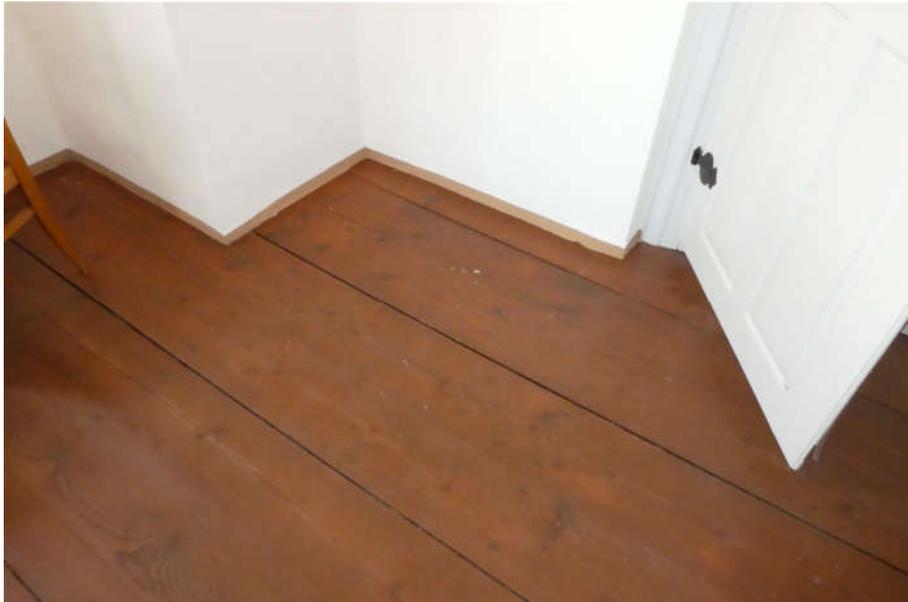
- auch hier zeigen sich Ausfluglöcher mit Bohrmehlauswurf

Foto Nr.: 51 Bohrmehl auf Fußboden

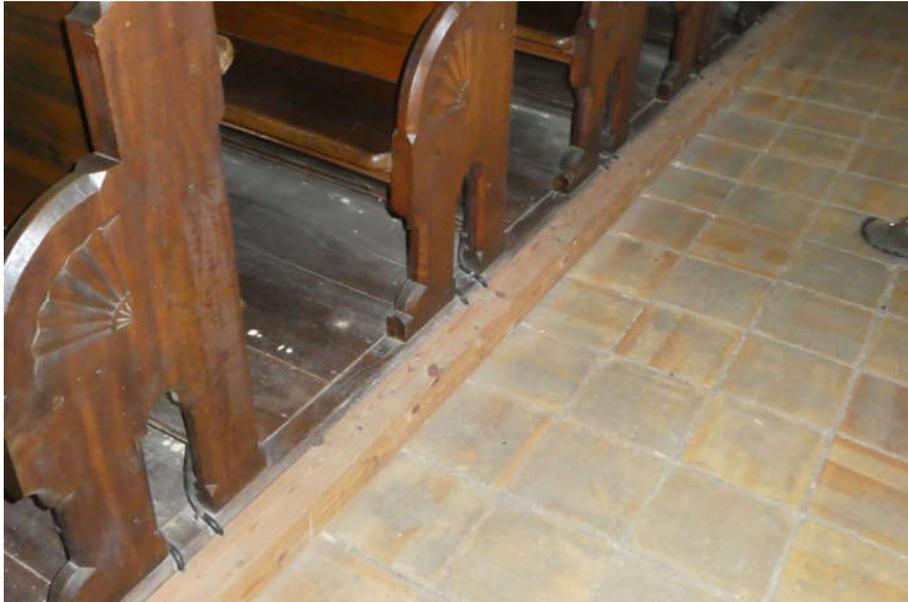
Foto Nr.: 53 11. Bankreihe

- in den 16 Reihen des Gestühls gibt es ebenfalls Hinweise auf Anobienbefall durch Bohrmehlauswurf

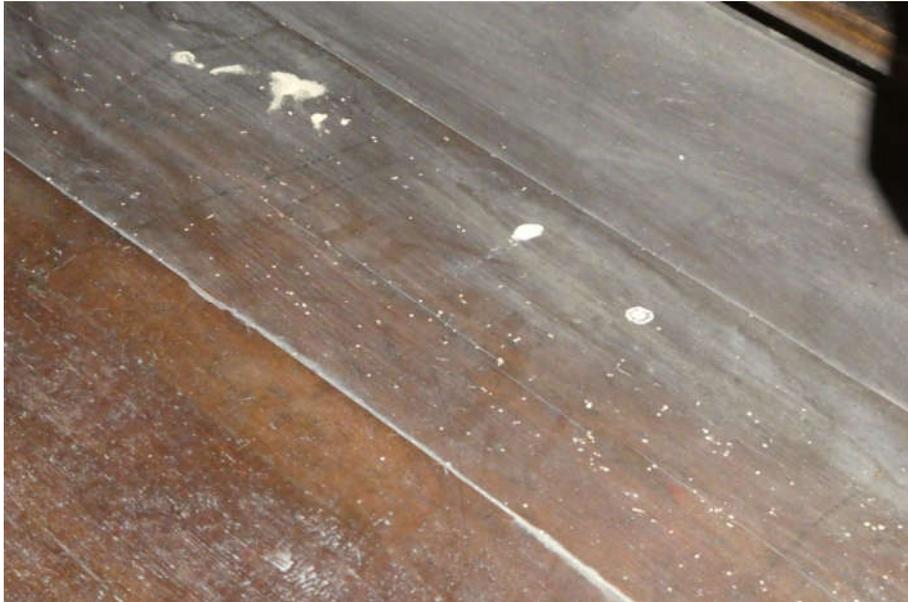
Foto Nr.: 55 Detail aus Bild 54

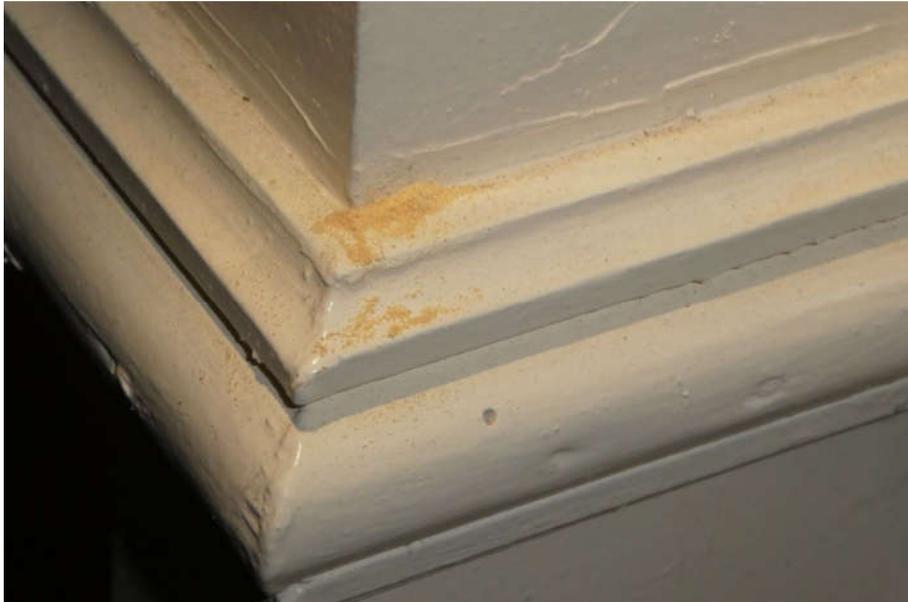
Foto Nr.: 59 Detail aus Bild 58

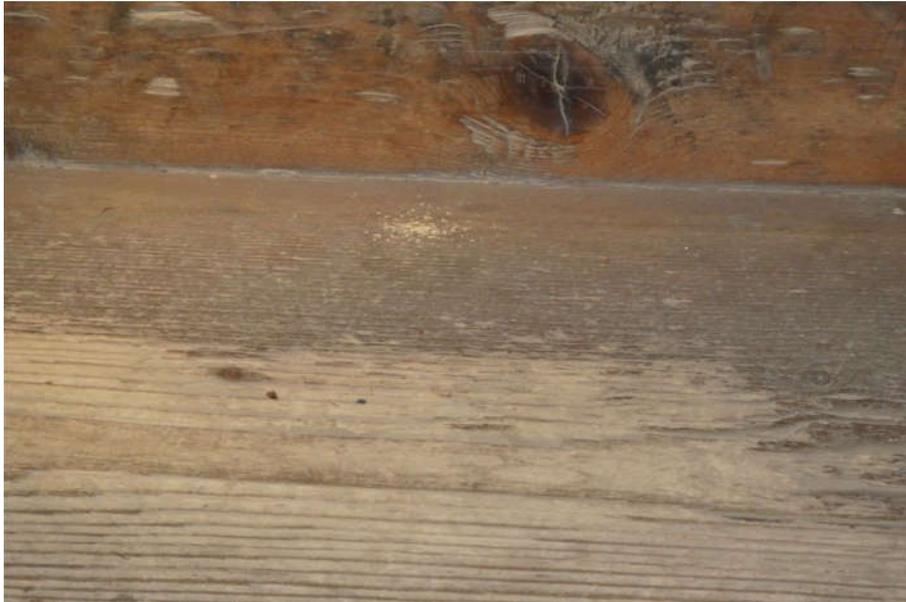
Foto Nr.: 61 Bohrmehl auf Trittstufe

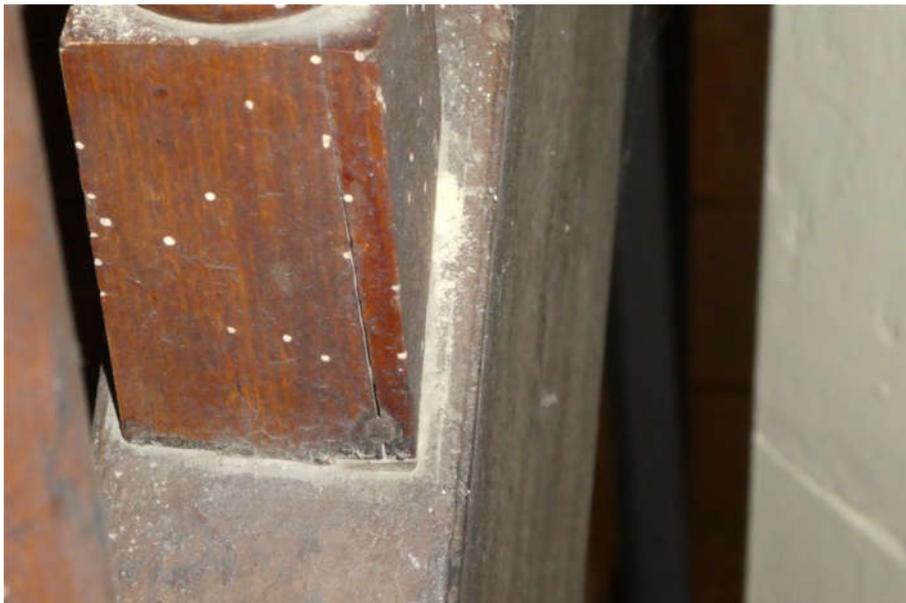
Foto Nr.: 62 mit Bohrmehl verstopfte Ausflüglöcher an hölzernem Treppengeländer

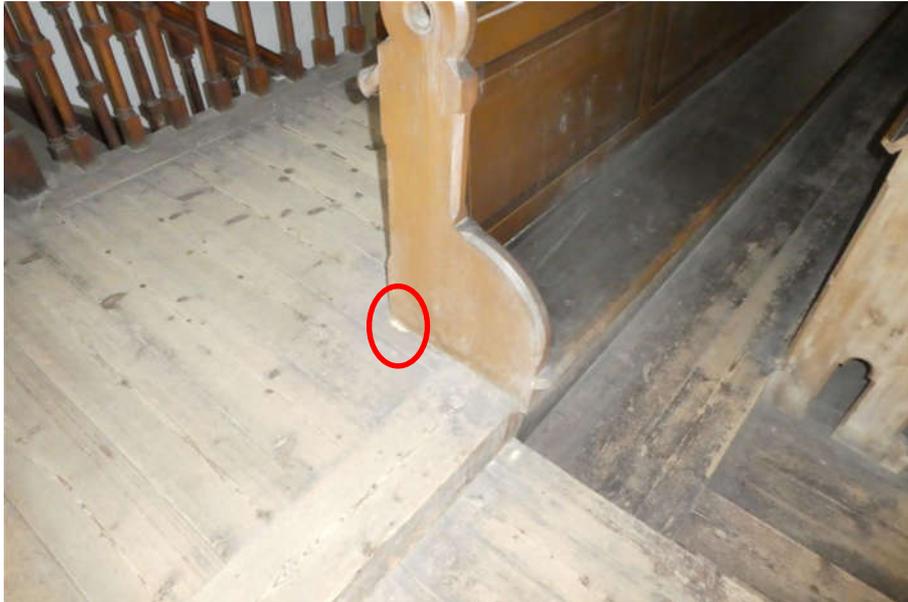
Auf der rechten Emporen Seite hingegen liegen Befallshinweise in Form von Nagselauswurf vor.

Foto Nr.: 63 Bohrmehl an Seitenteil der Bankreihe

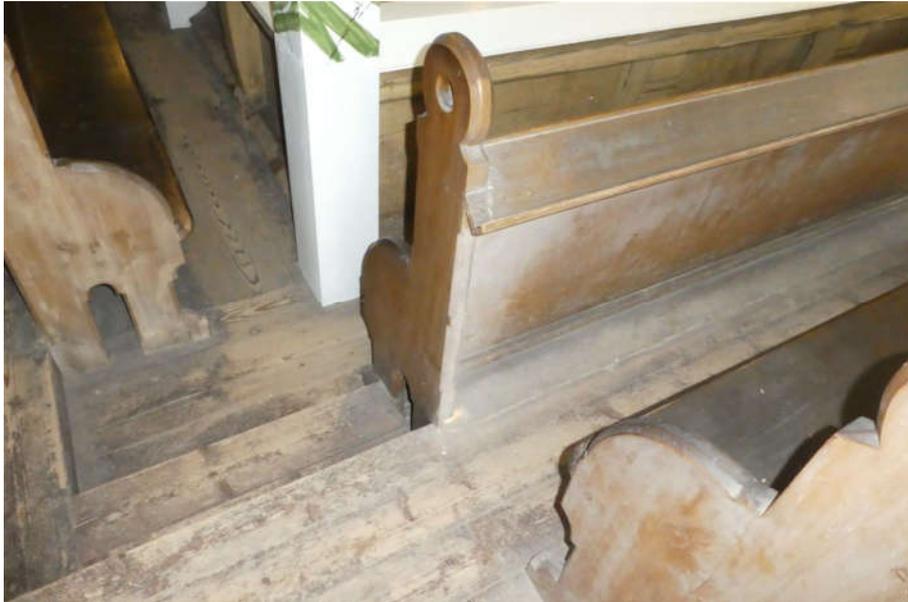
Foto Nr.: 65 Bohrmehl findet sich an fast jeder Bankreihe auch in den Emporen

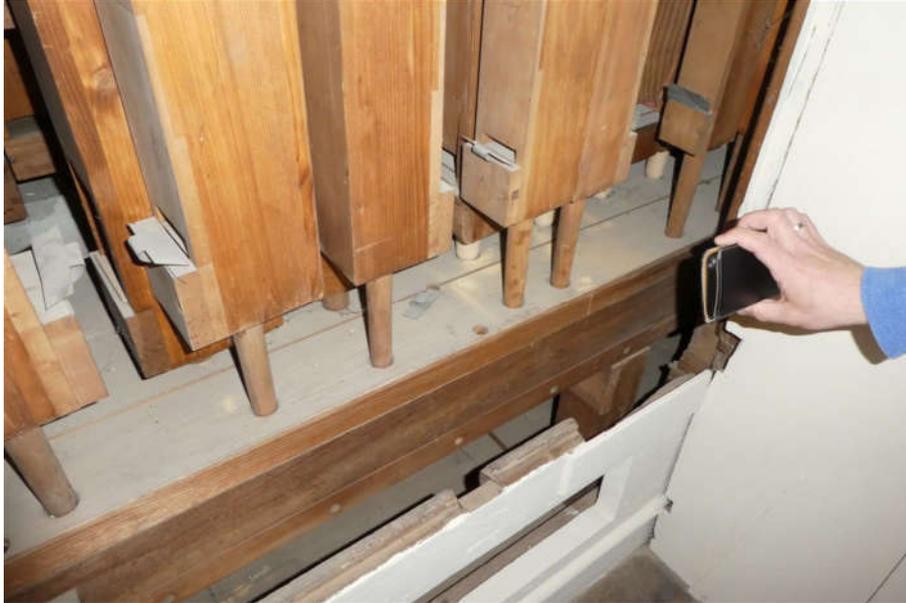
Foto Nr.: 69 sichtbares Bohrmehl zwischen Orgelpfeifen

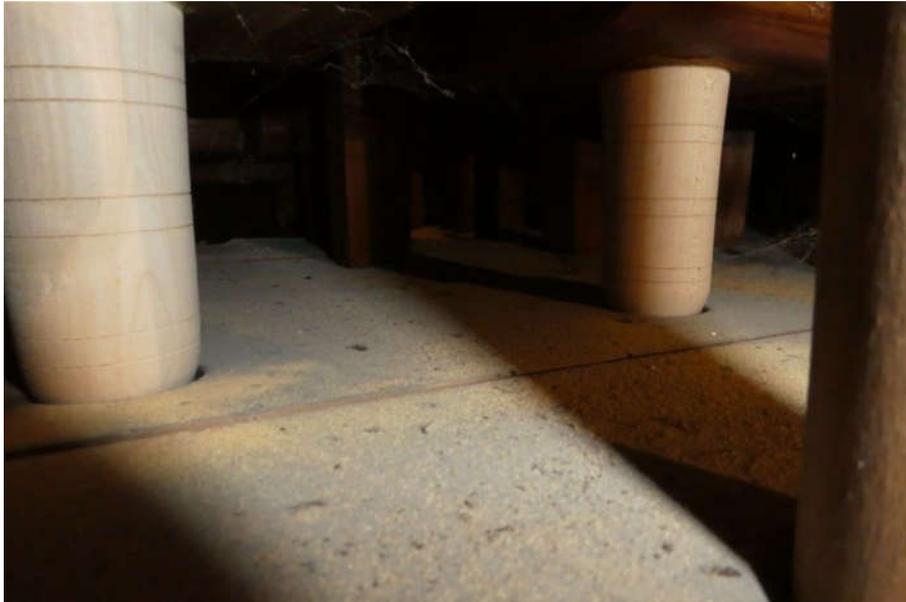
Foto Nr.: 71 ...Bohrmehl

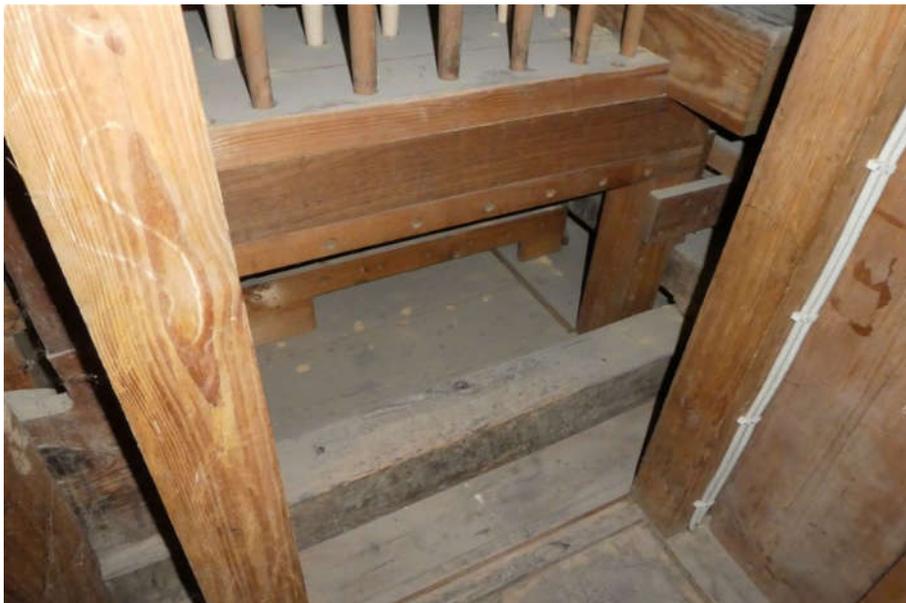
Foto Nr.: 72 Bohrmehl auch auf dem Fußboden unter der Orgel

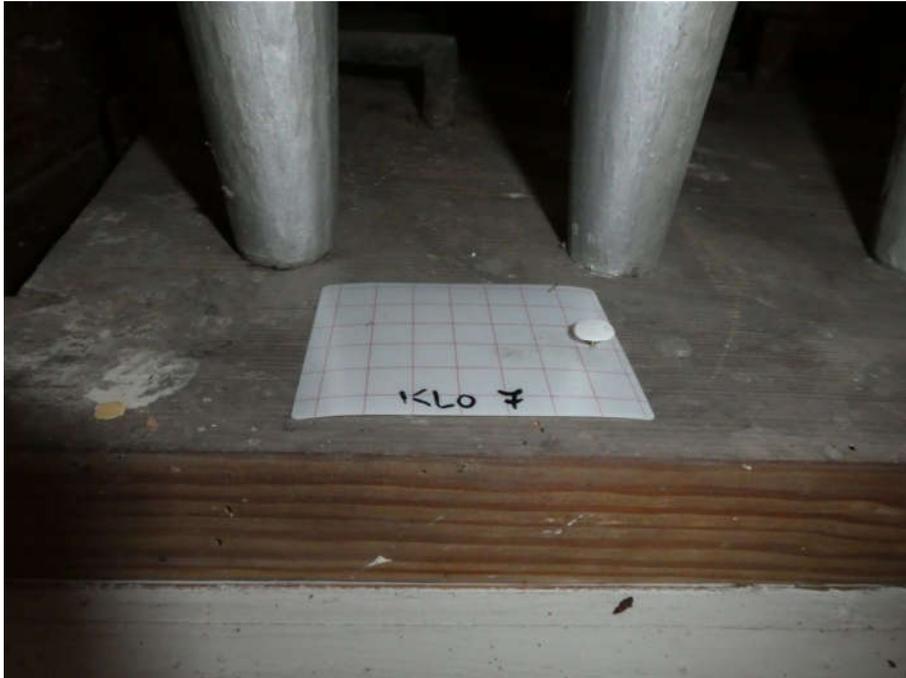
Foto Nr.: 88 Klebefalle Nr. 7 in Orgelfront

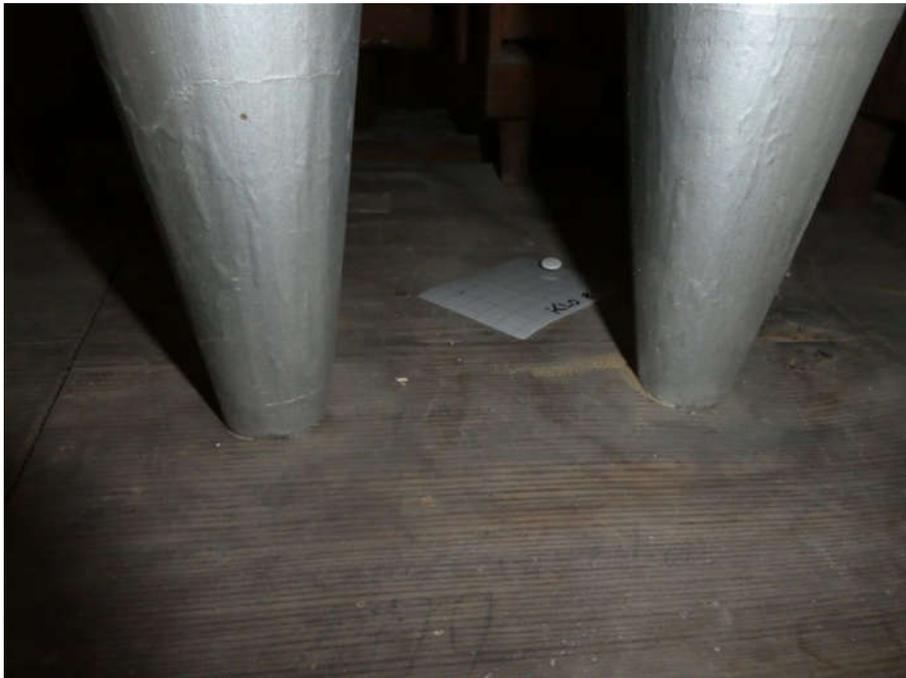
Foto Nr.: 89 Klebefalle 8 hinter Orgelpfeife

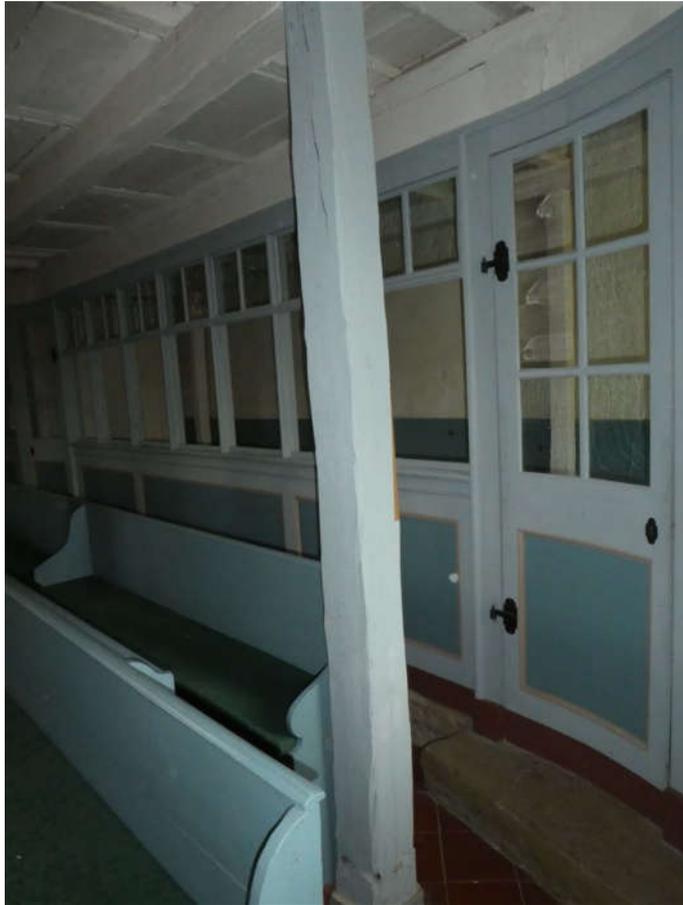
Foto Nr.: 90 Holz - Stütze neben Gestühlreihe

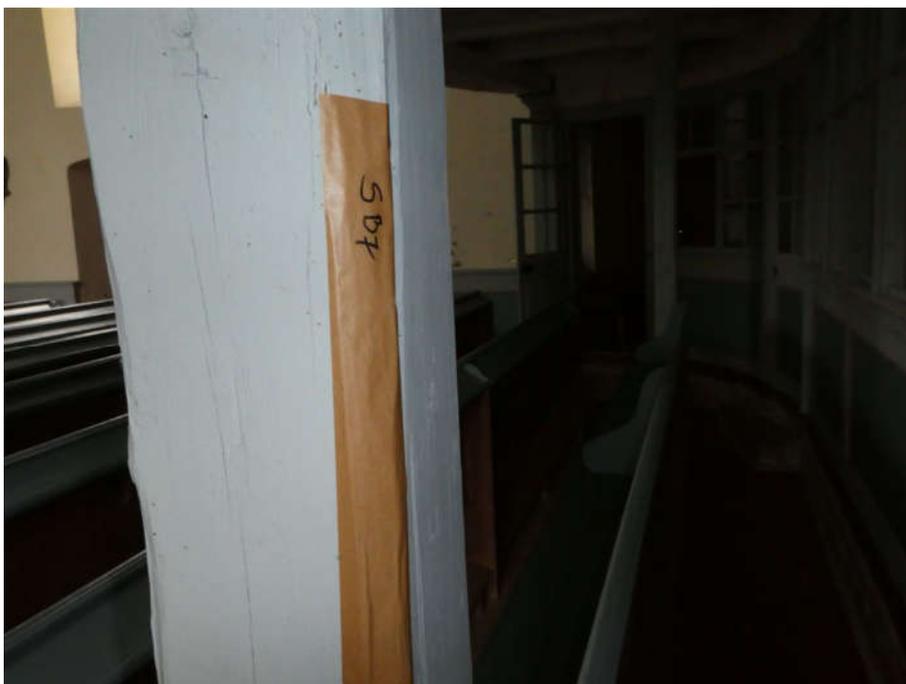
Foto Nr.: 91 mit Papierklebeband und...

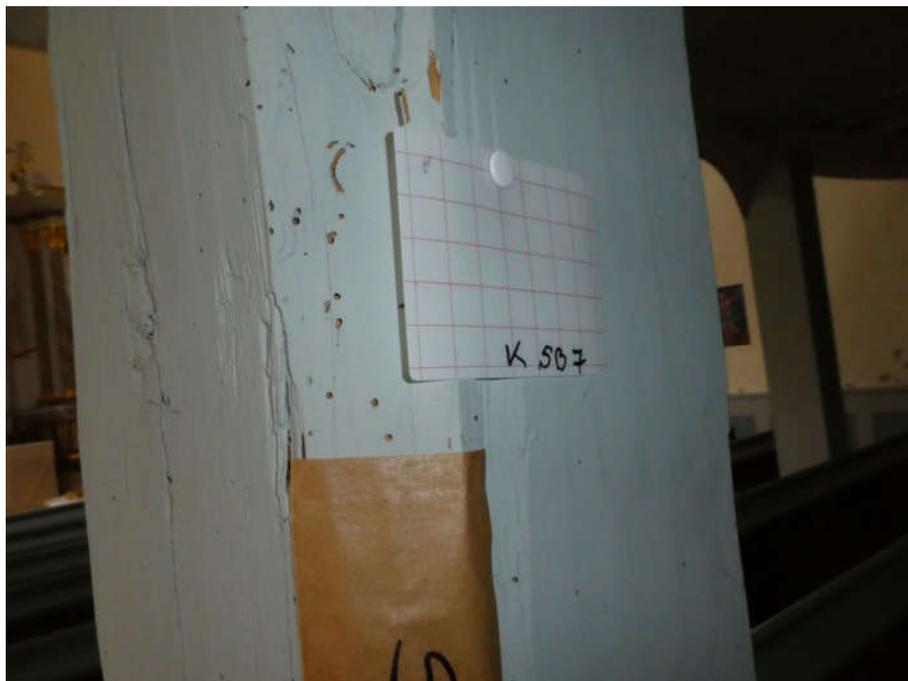
Foto Nr.: 92

Klebefalle
